# Storebro

## Udskiftning af betonbro med stålbro 2012

Torsdag d. 27.02.2020

# Teknologisk institut..

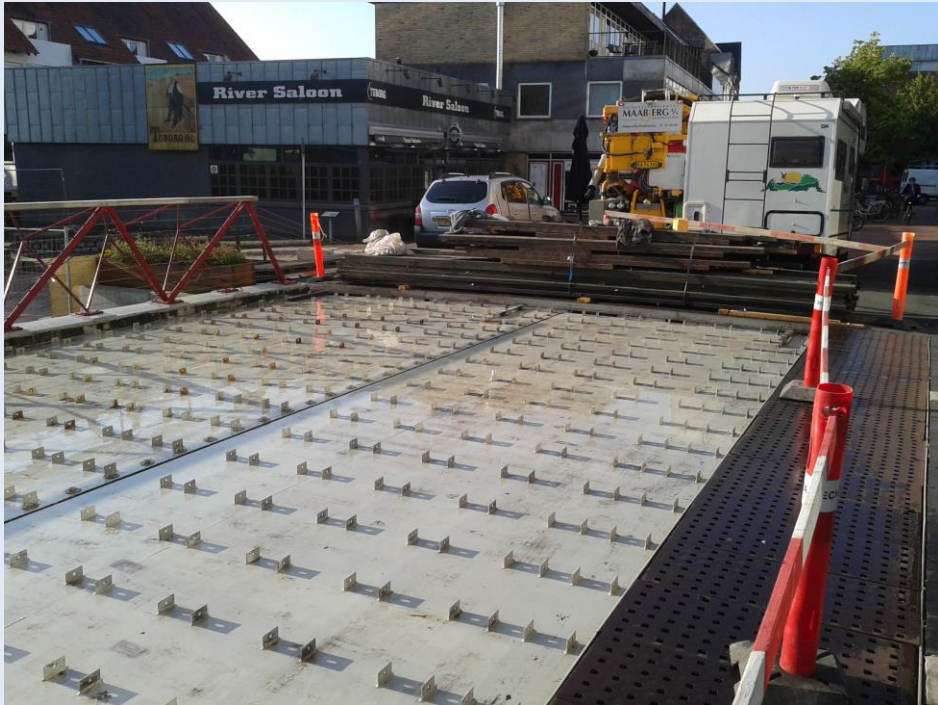
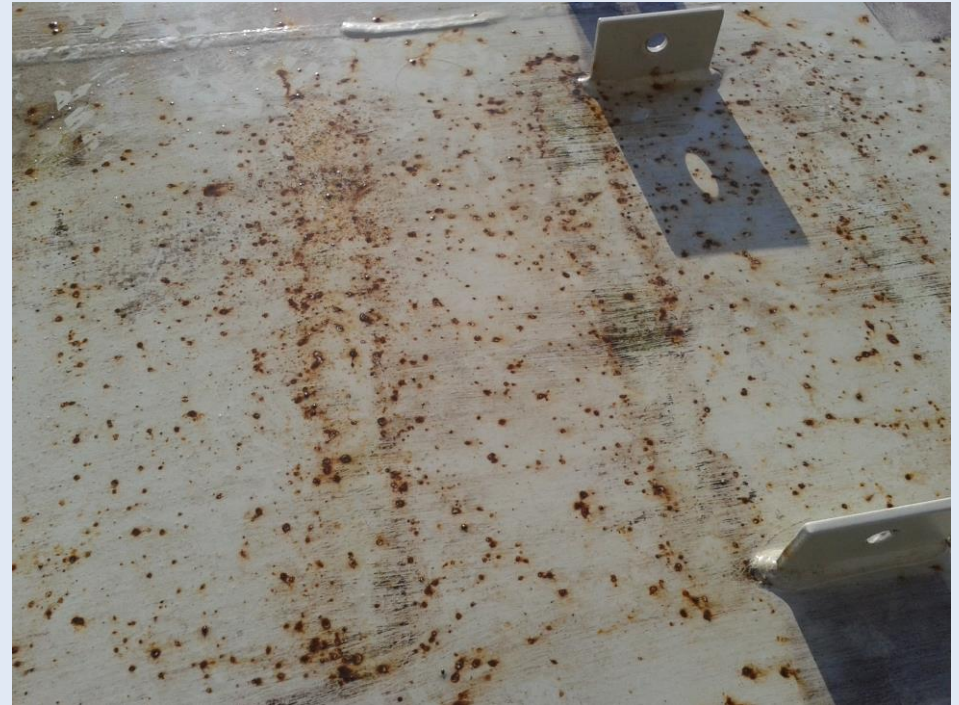
3 år efter... Undersøgelse af KS-materialet viste, at lagtykkelserne på malingen, samt overmalingsintervallet ikke var blevet overholdt under maling af borelementerne

Skaderne blev udbedret af entreprenøren under garantien

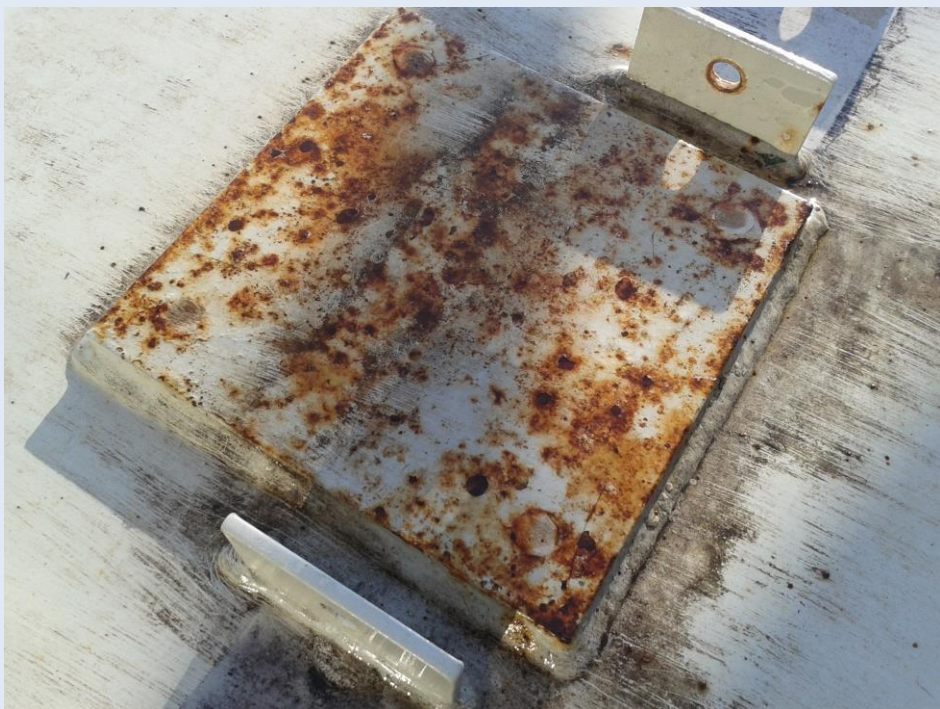
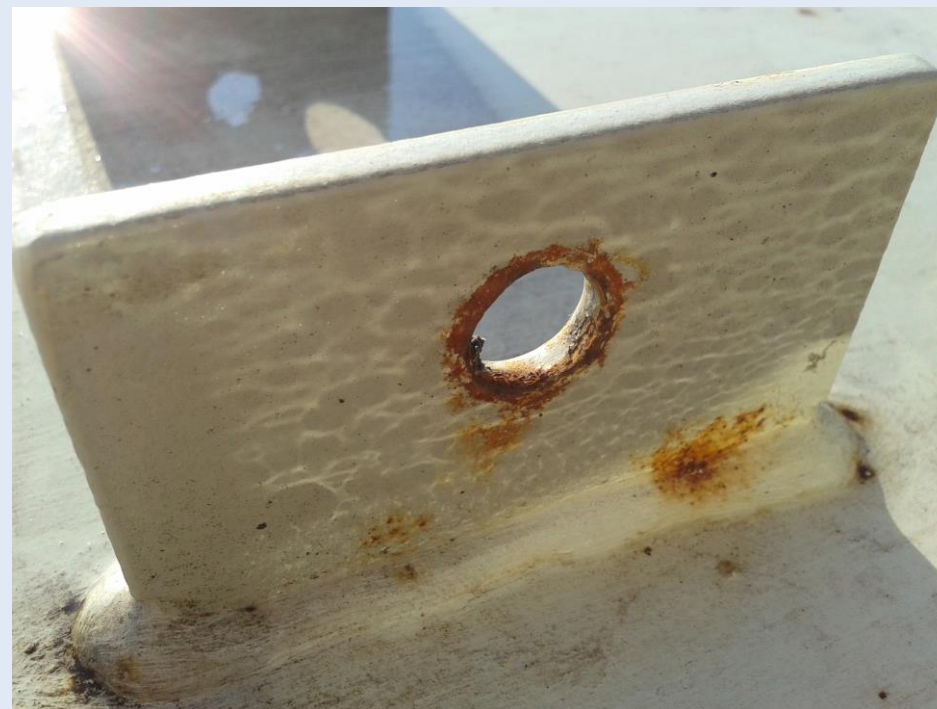
## Skader ind til stål

- 1 Overfladen rengøres for fedt, olie og snavs, med vand og evt. emulsionsrensning.
- 2 Den tørre og rene overflade rengøres mekanisk til St 3, ifølge ISO 8501-1 og støv fjernes.
- 3 Der påføres følgende system for at genoprette det oprindeligt påførte system:

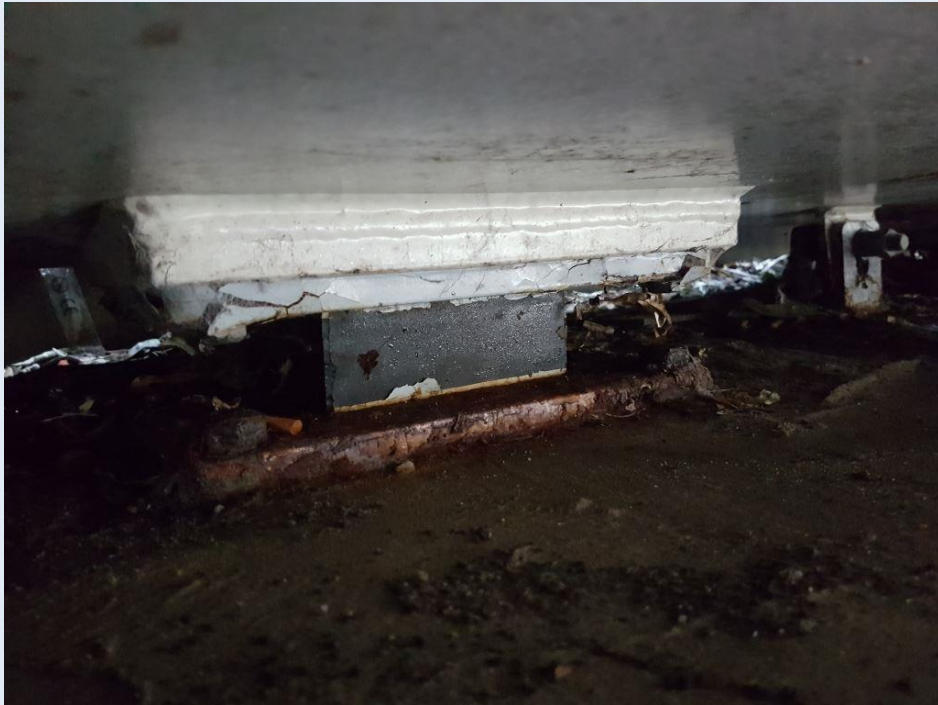
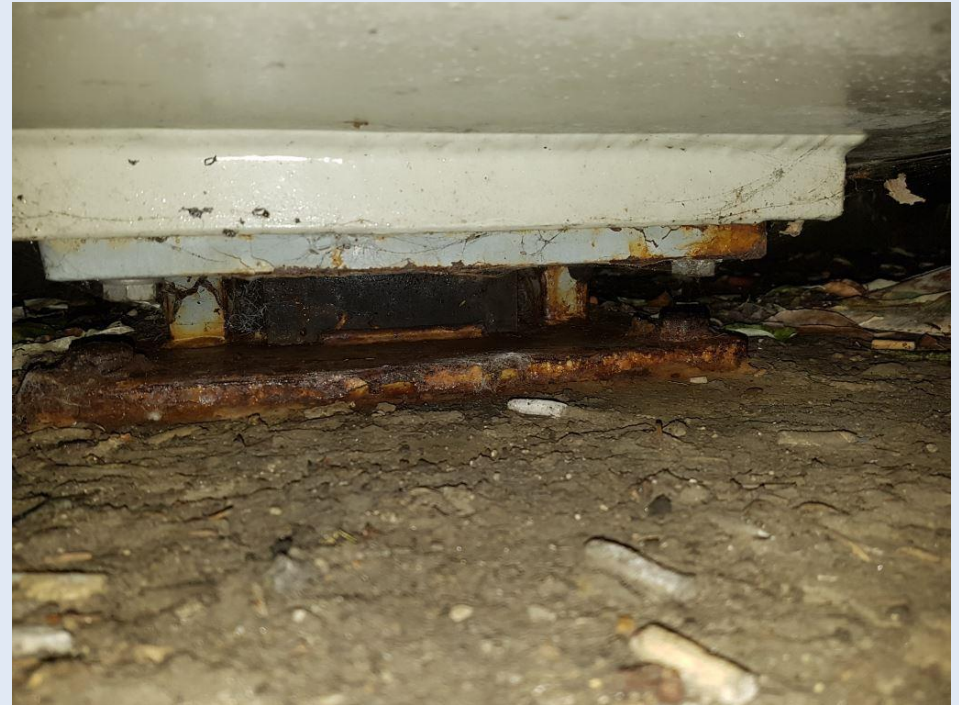
Ved 5 års gennemgangen d. 01.11.2017, blev der konstateret mangler i form af korroderede lejeplader. Ved en gennemgang af KS-materialet, er det konstateret, at lejepladerne ikke lever op til kravene for det malingsystem, som der blev foreskrevet i udbuddet.

Entreprenøren påtog sig ansvaret for at udbedre manglen

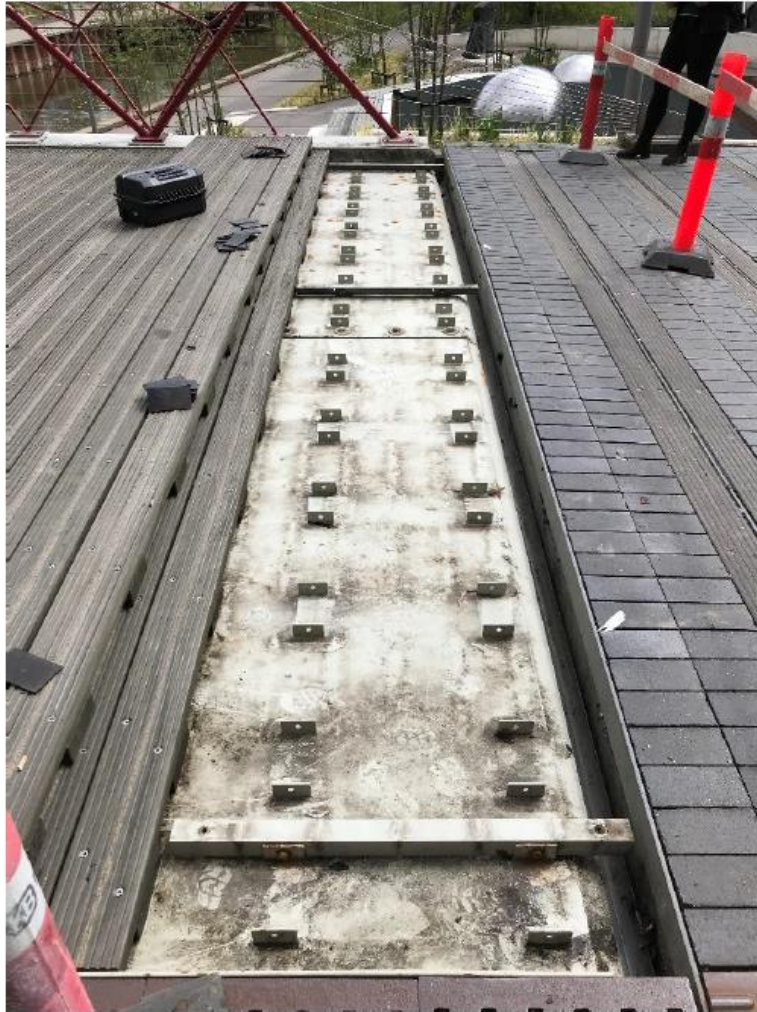
Figur 5 – Sektion 1

- Der er observeret store variationer i lagtykkelse af malingsystem på de forskellige sektioner. Sektioner med lav lagtykkelse syntes at udvise højere grad af korrosionsangreb.

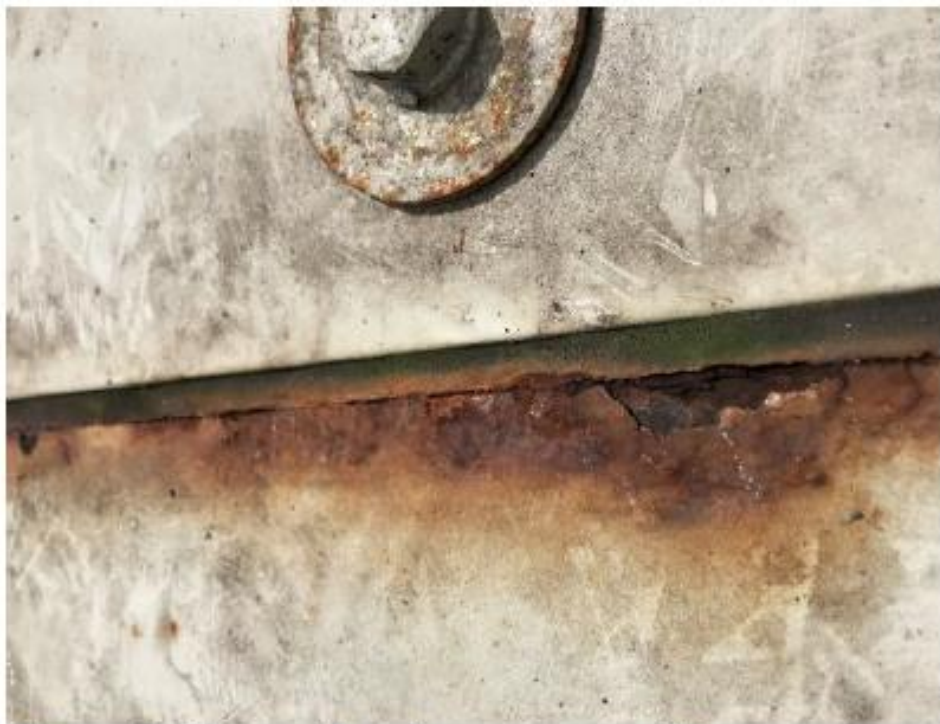
**Figur 9: Korrosion langs gummifuge**

- Korrosionsangreb ses særligt på ujævne områder på konstruktionen, hvor en ensartet lagtykkelse kan være svær at opnå f.eks. ved svejsesømme og langs skarpe kanter.

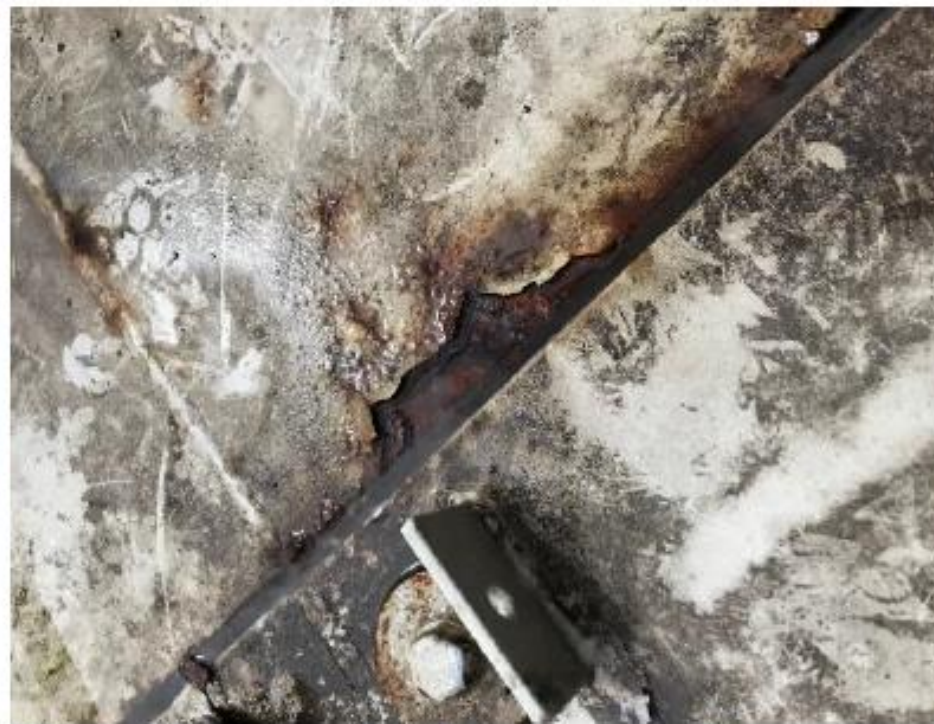
**Figur 10: Korrosion langs gummifuge**
