Nørre Boulevard Bro over Tingsted Å

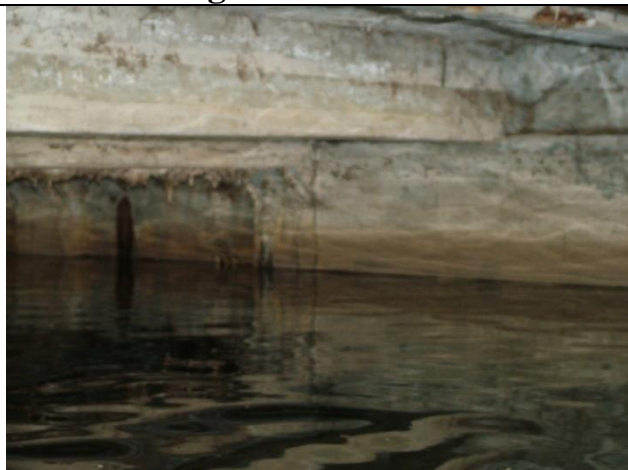
Foto 1

Foto 1, fra 2008 rapport.

Det må påregnes, at her vises de dårligste bjælker på det tidspunkt!

Her ses afskalling, således armeringsjernet er synligt.

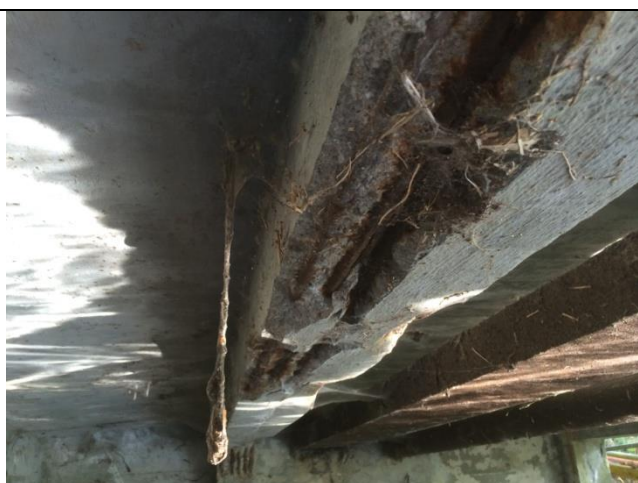
Foto 2

Armeringsjernet er blevet mere synligt i 2014.

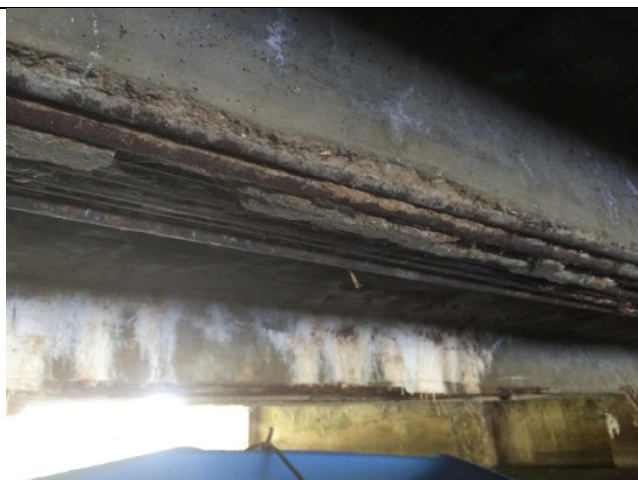
Foto 3

Samme som foto 2

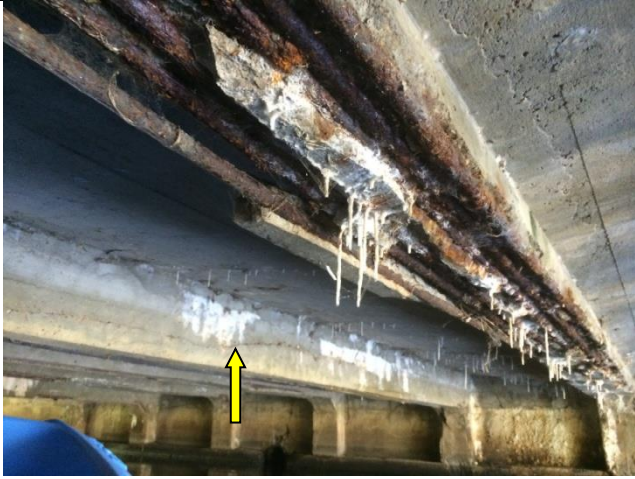
Foto 3

Samme som foto 2 og 3

Betondrager er revnet ind til armeringen ved pil.

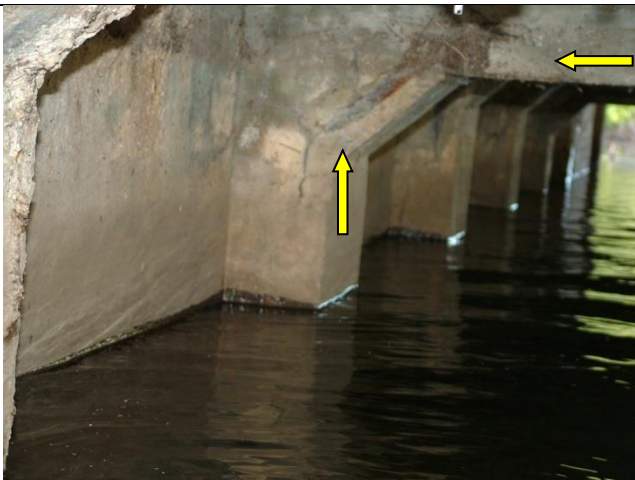
Foto 4

Foto 4, fra 2008 rapport.

Her er betonfundamentet begyndt at revne indtil armeringsjernet.

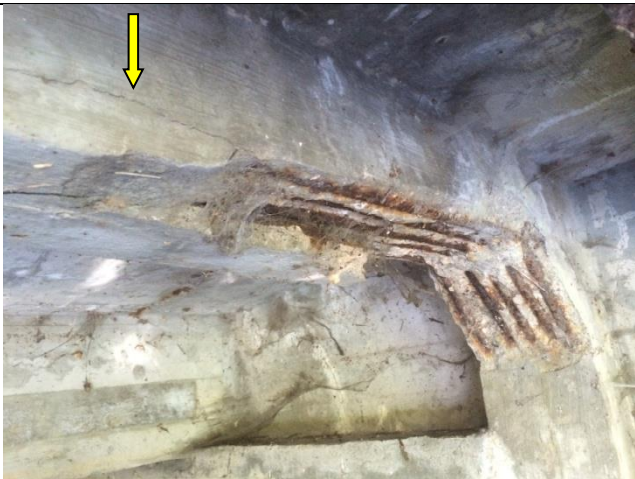
Foto 5

Se foto 4, fra 2008.

Samme sted som foto 4, Armeringsjernet er blevet synligt i 2014.

Skaden har bredt sig ved revne i drageren.

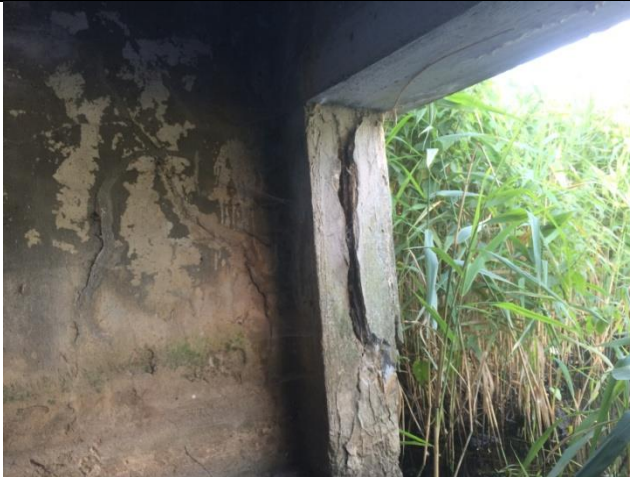
Foto 7

Se foto 6, fra 2008.

Revnen er blevet større siden 2008.

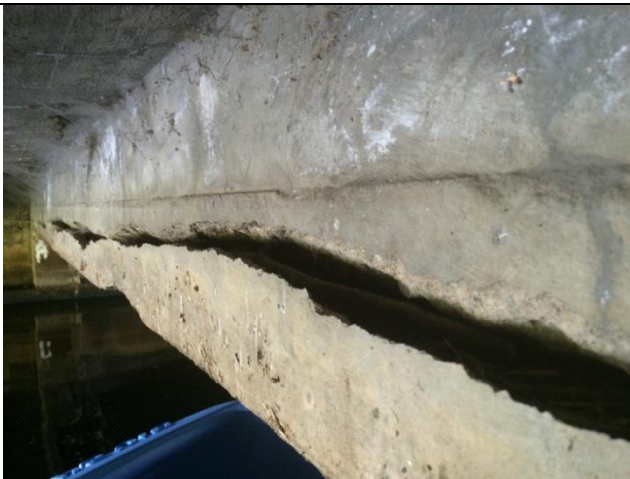
Foto 8

Betondrager revnet indtil armeringen.

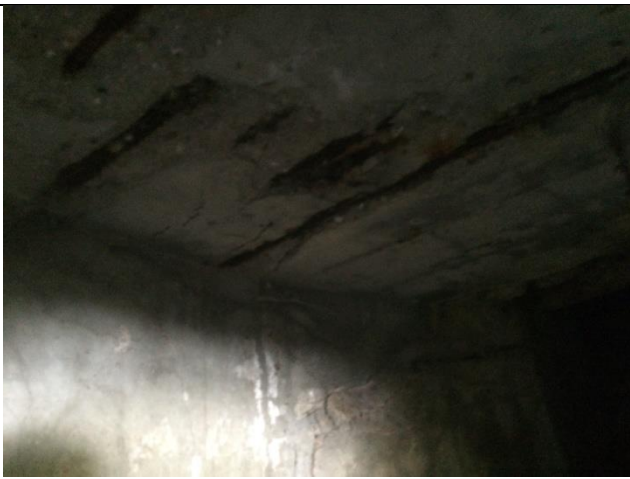
Foto 9

Brodæk.

Armeringen er synligt mange steder i brodækket

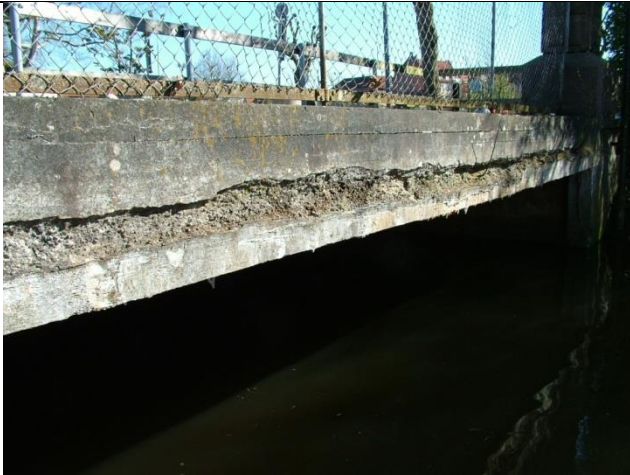
Foto 10

Foto 10, fra 2008 rapport

Betondrager ved udløbet er revnet midt på helt ind til armeringer. Denne skade er det samme på den anden side.

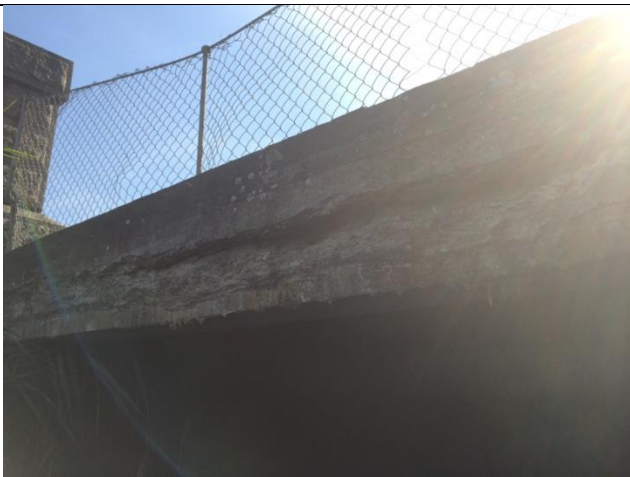
Foto 11

Se foto 10, fra 2008

Her er skaden kun blevet lidt værre.
