### 1.1 Placering af borekerner

## 2. SAMMENFATNING

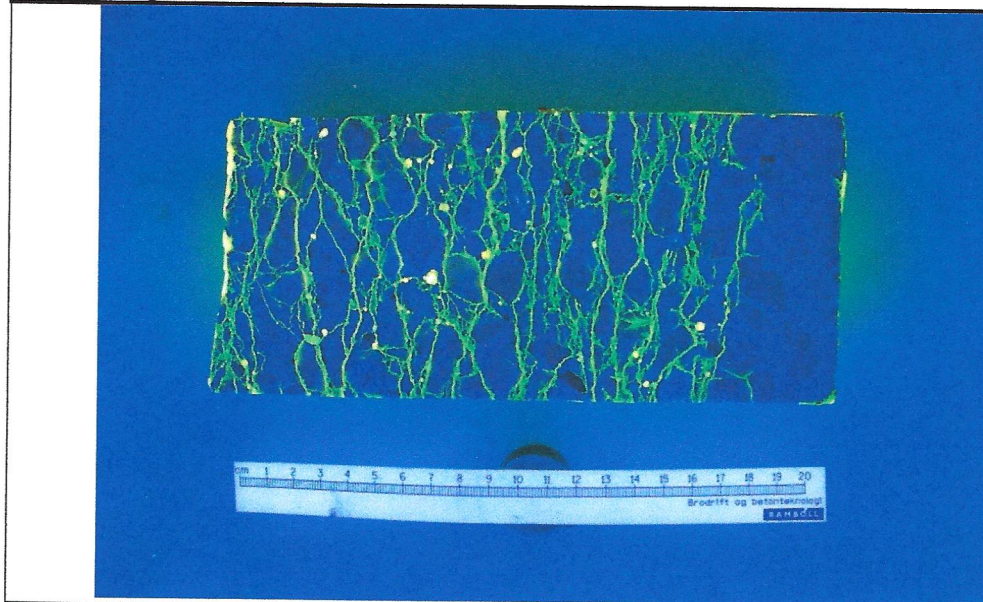
| Prøveopbygning | Kernen er brudt/knækket i to dele. Baseret på brudmønsteret i disse niveauer vurderes det, at kernen er knækket under udboring, delvist forårsaget af det store omfang af revnedannelser i kernen. | | |
| Sandtilslag | Der ses nogle hvide korn i sandfraktionen, antageligt porøs flint og/eller kalk. Der ses lokale gelubblomstringer langs kernens boresider. | | |
| Cementpasta | Cementpastaen fremtræder grå og virker lokalt let smuldrende. Der ses nogle indkapslede luftporer i pastaen. | | |
| Revner | Der ses mange overfladeparallelle revner i hele kernens længde. | | |
| <b>Bemærkninger:</b> Det fluorescensimprægnede planslib afslører tydeligt tilstedeværelsen af de mange revner. | | | |

Figur 3-1: Fotoregistrering af kerne K1. Undersiden af kernen ses mod højre.
