Danbro20-Citrix										Udskrevet	Side						
Generaleftersyn - Generaleftersynsrapport										2019.12.12	1						
5090070-0-002.00 UF af A-vandl. 3710, Taps Å, Aller Møllebro Nord							Km/m 0/0500	Reg. nr.	3259								
Primær passage			Passagebestyrer				Side	Km/m	Byg.lbnr.								
1	5090070-0	Aller Møllevej	621	Kolding Kommune			0/0500	002.00									
Øvrige passager			621 Kolding Kommune														
Passagebegrænsninger			Frihøjder			Broklasse											
			Venstre	Midt	Højre	Normal	Bet. 1	Bet. 2	Bet. 3								
1	5090070-0																
2																	
Interesser			621 Kolding Kommune														
Bygværksbestyrer			621 Kolding Kommune														
Transmissionskode			621 Kolding Kommune														
Beliggenhed			621 Kolding Kommune				Lokalområde		S								
Kommune.....			621 Kolding Kommune				Lokalområde		S								
Vd driftområde.....			2 VD-Middelfart				Broregion										
Politikreds.....			4 Horsens				Kommunedistrikt		CH

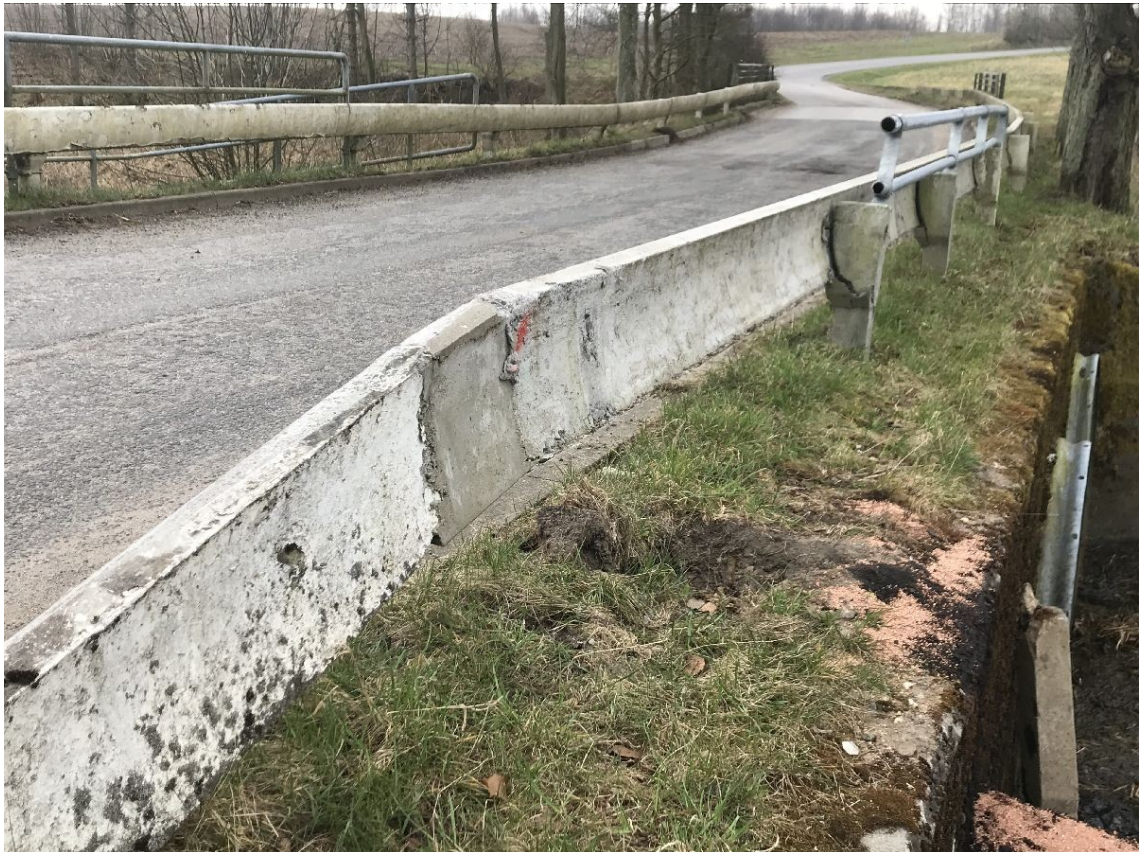
Element 10 Autoværn / rækværk

Tilstand 3 / +

Skadebeskrivelse Autoværn er påkørt, mangler et scepter og et scepter er overrevet.
Rækværk påkørt, en sektion mangler. Trafikfarlig ende.
Betonautoværn malingslidt.

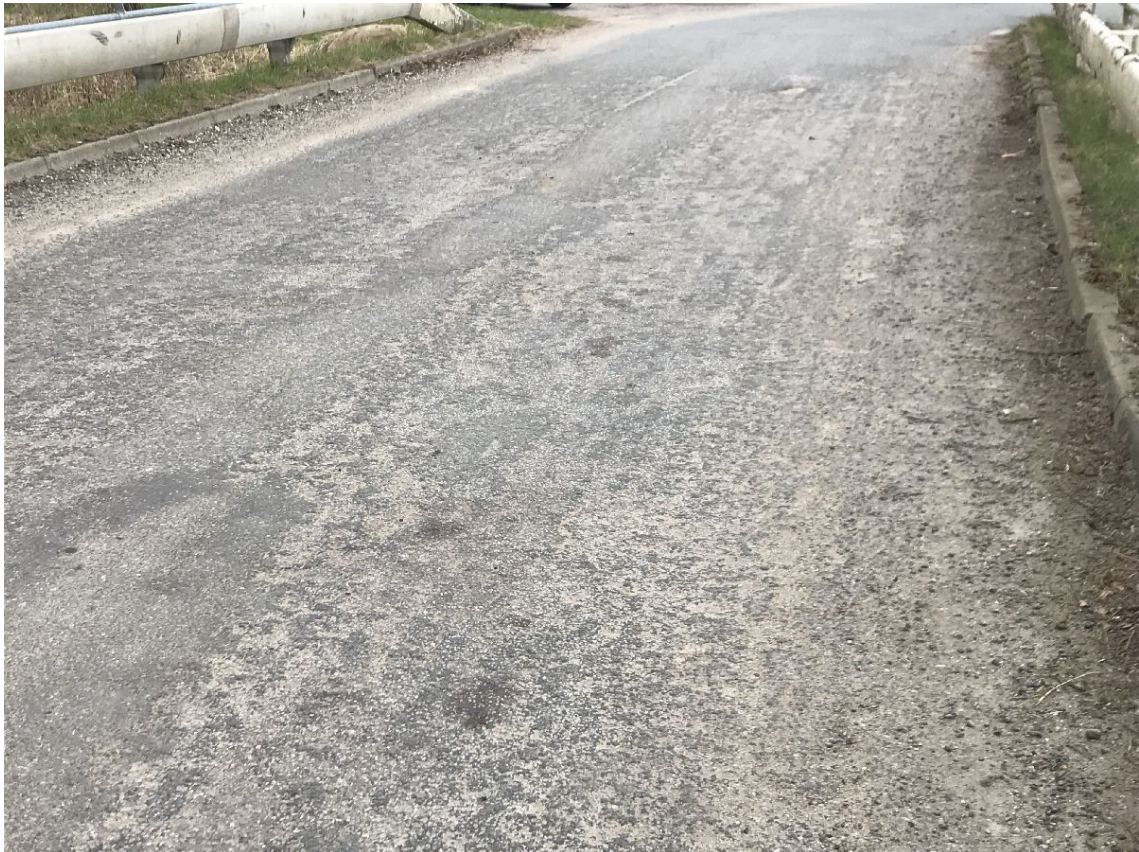
Element	11	Brobelægning
Tilstand	1	/ -
Skadebeskrivelse	Ujævn belægning med mindre huller.
