Danbro20-Citrix						Udskrevet	Side										
Generaleftersyn - Generaleftersynsrapport						2021.06.08	1										
2600525-0-002.00 UF af Vandl. Arresø Kanal				Km/m /0000	Reg. nr.	23127											
Tidligere bronnummer 27																	
Tidl. bronr. 27																	
Primær passage		Passagebestyrer			Side	Km/m	Byg.lbnr.										
1	2600525-0	Sti Lystbådehavn - Havnemolen		260	Halsnæs Kommune		002.00										
Øvrige passager																	
2		Arresø Kanal		260	Halsnæs Kommune												
Passagebegrænsninger		Frihøjder			Broklasse												
		Venstre	Midt	Højre	Normal	Bet. 1	Bet. 2										
1	2600525-0																
2																	
Interesser																	
Bygværksbestyrer		260		Halsnæs Kommune													
Eftersynsansvarlig		260		Halsnæs Kommune													
Transmissionskode		260		Halsnæs Kommune													
Beliggenhed																	
Kommune.....		260		Halsnæs Kommune		Lokalområde

Danbro20-Citrix							Udskrevet		Side			
Generaleftersyn - Generaleftersynsrapport							2021.06.08		2			
2600525-0-002.00 UF af Vandl. Arresø Kanal							Reg. nr.		23127			
Sti Lystbådehavn - Havnemolen							Km/m /0000					
Generaleftersyn												
Eftersynsdato		2017.09.29

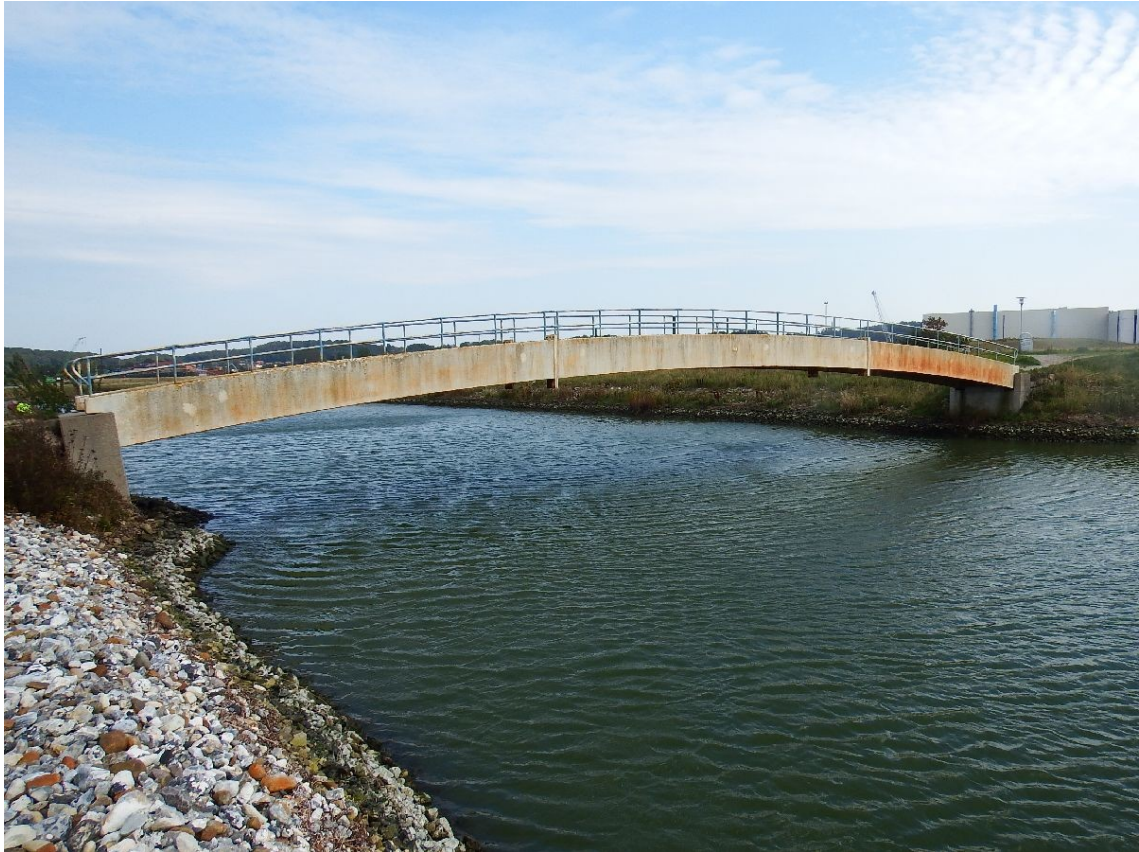
Element	1	Hele bygværket
Tilstand	2	/ -
Motiv		Vestfacade.
Skadebeskrivelse		I forbindelse med tilstandsvurdering 2015 (Niras) er der ikke observeret revner i svejsninger.
Reparationsarbejder		Z: Iht. anbefalinger fra særeftersyn fra 2015

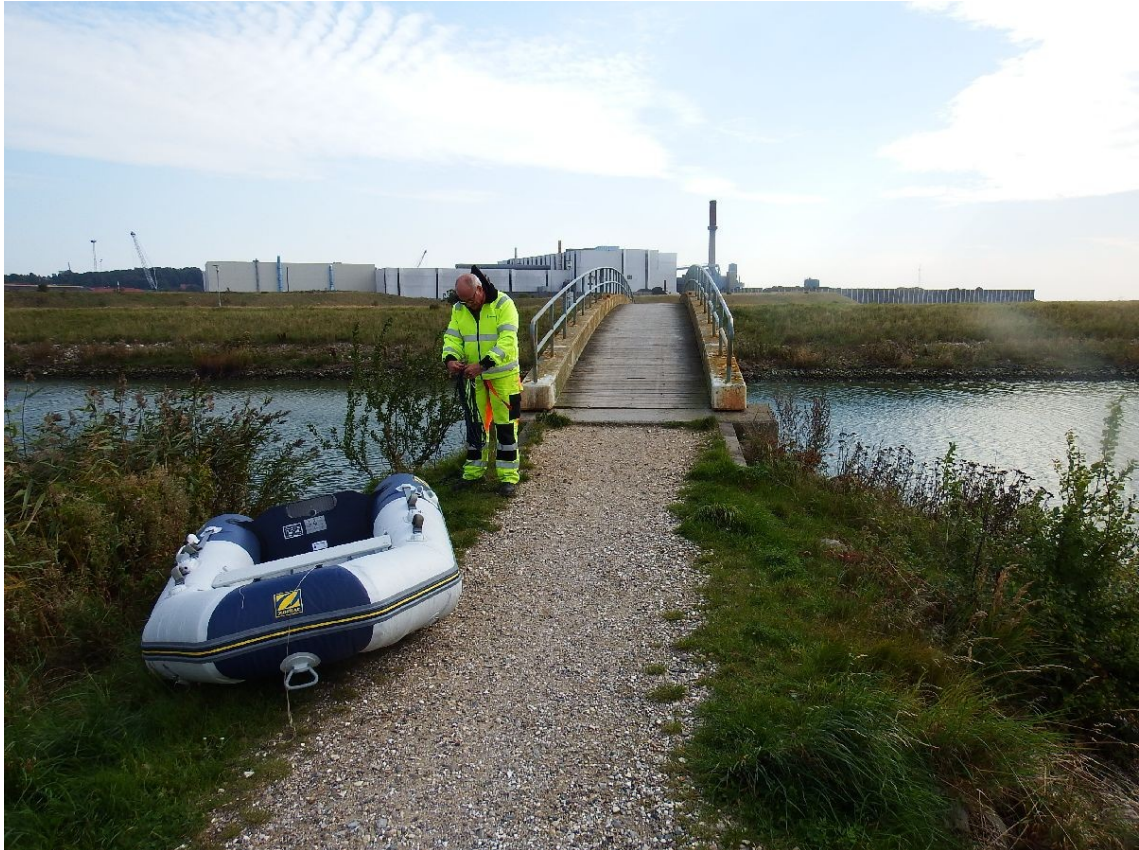
Element	1	Hele bygværket
Tilstand	2	/ -
Motiv		Overførte passage set imod syd.
Skadebeskrivelse		I forbindelse med tilstandsvurdering 2015 (Niras) er der ikke observeret revner i svejsninger.
Reparationsarbejder		Z: Iht. anbefalinger fra særeftersyn fra 2015

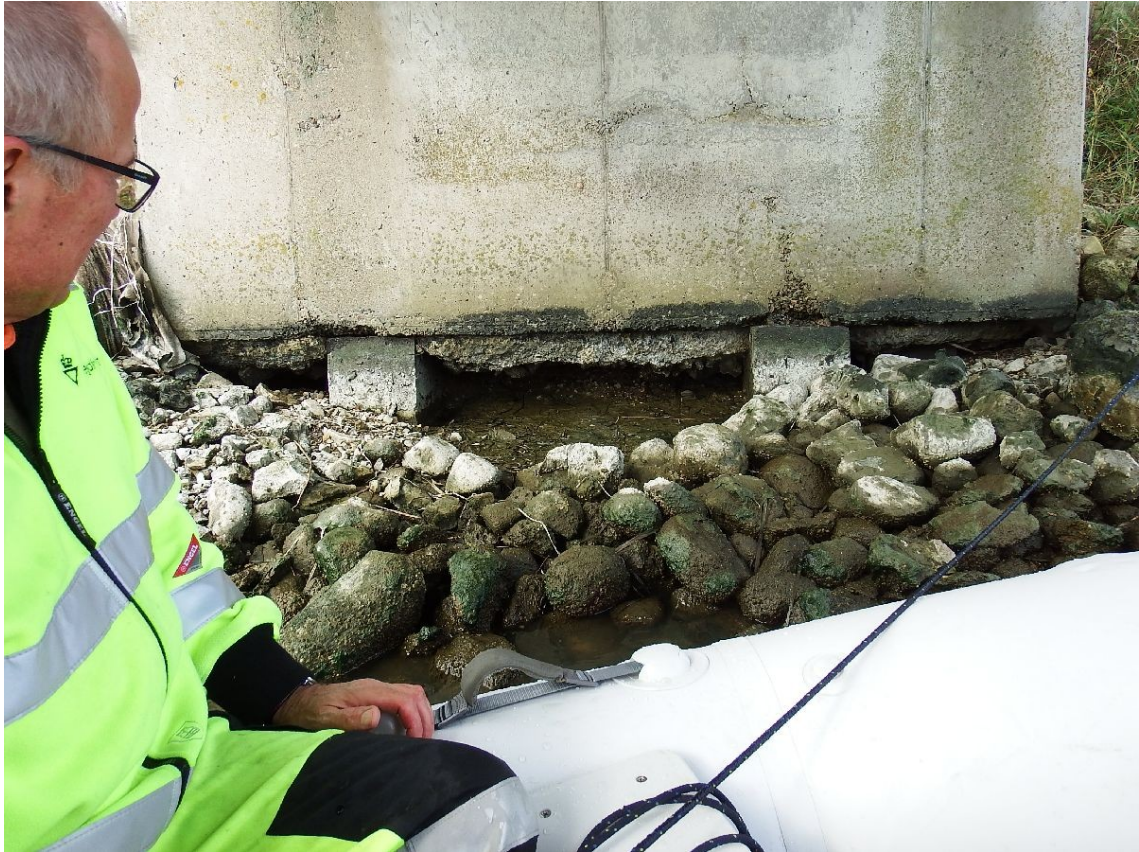
Element 3 Skråninger

Tilstand 3 / -

Skadebeskrivelse Nord: Skråning ved endevederlag er undermineret og bør sikres medstensætning eller lignende.

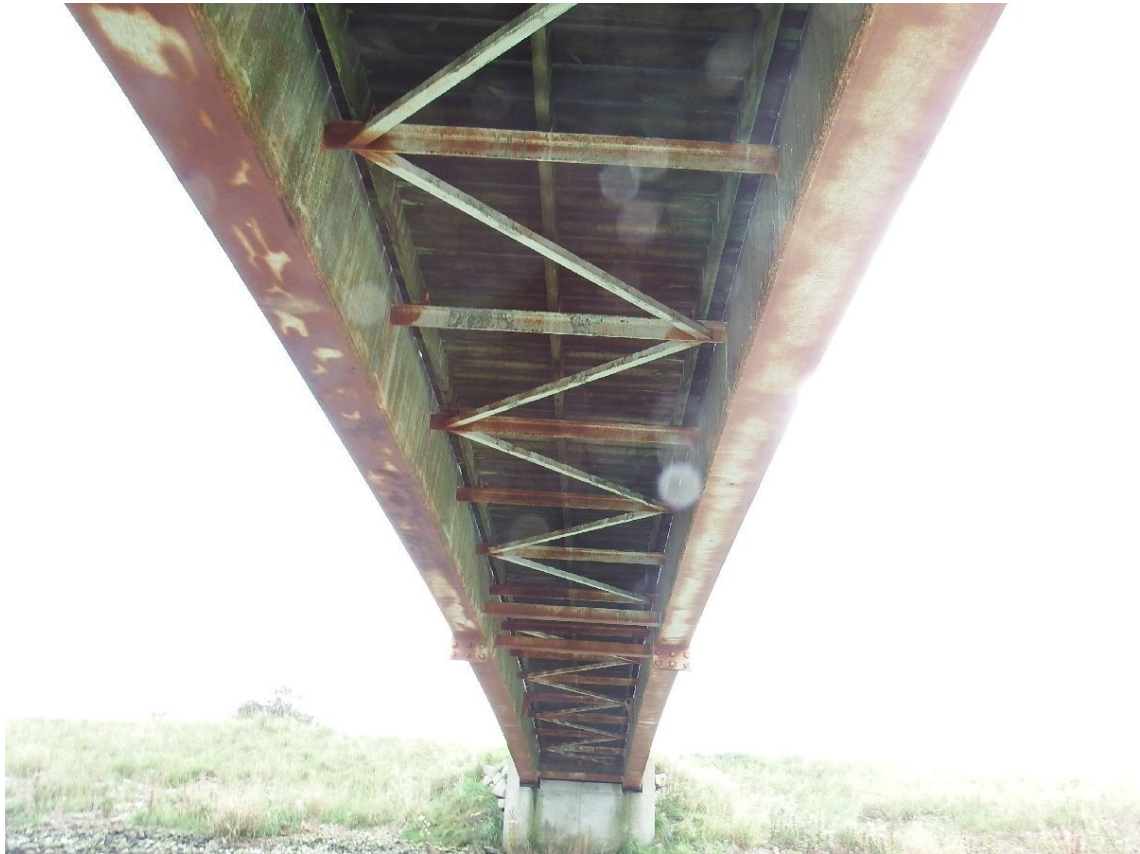
Element 7 Bærende overbygning

Tilstand 2 / +

Skadebeskrivelse Generelt overfladerust på det meste af ståldele og samlinger. Dog ingen synlige gennem-
tæringer. Anbefaling fra tilstandrapport, hvor broen løftes på land og ommales
bør overvejes inden for en periode på 5-7 år før skaderne udvikler sig
eksponentielt.

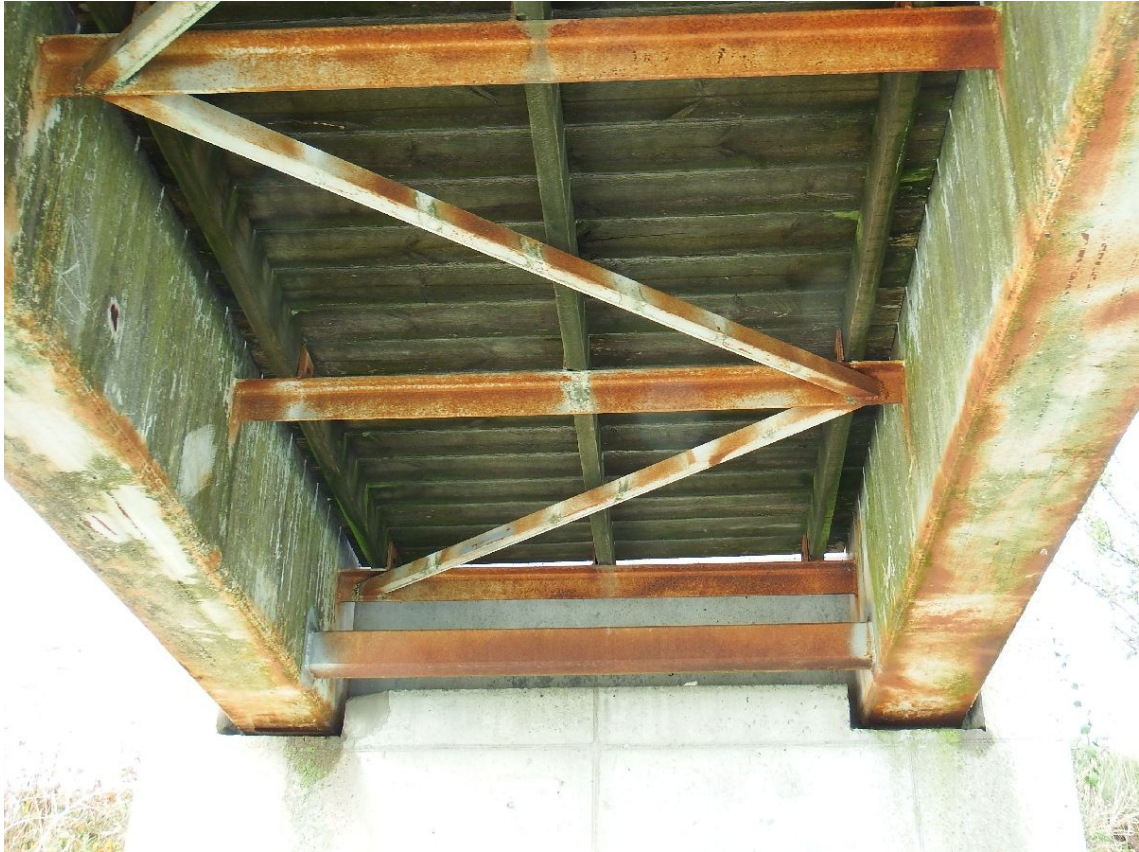
Element 7 Bærende overbygning

Tilstand 2 / +

Skadebeskrivelse Generelt overfladerust på det meste af ståldele og samlinger. Dog ingen synlige gennemtæringer. Anbefaling fra tilstandrapport, hvor broen løftes på land og ommales bør overvejes inden for en periode på 5-7 år før skaderne udvikler sig eksponentielt.

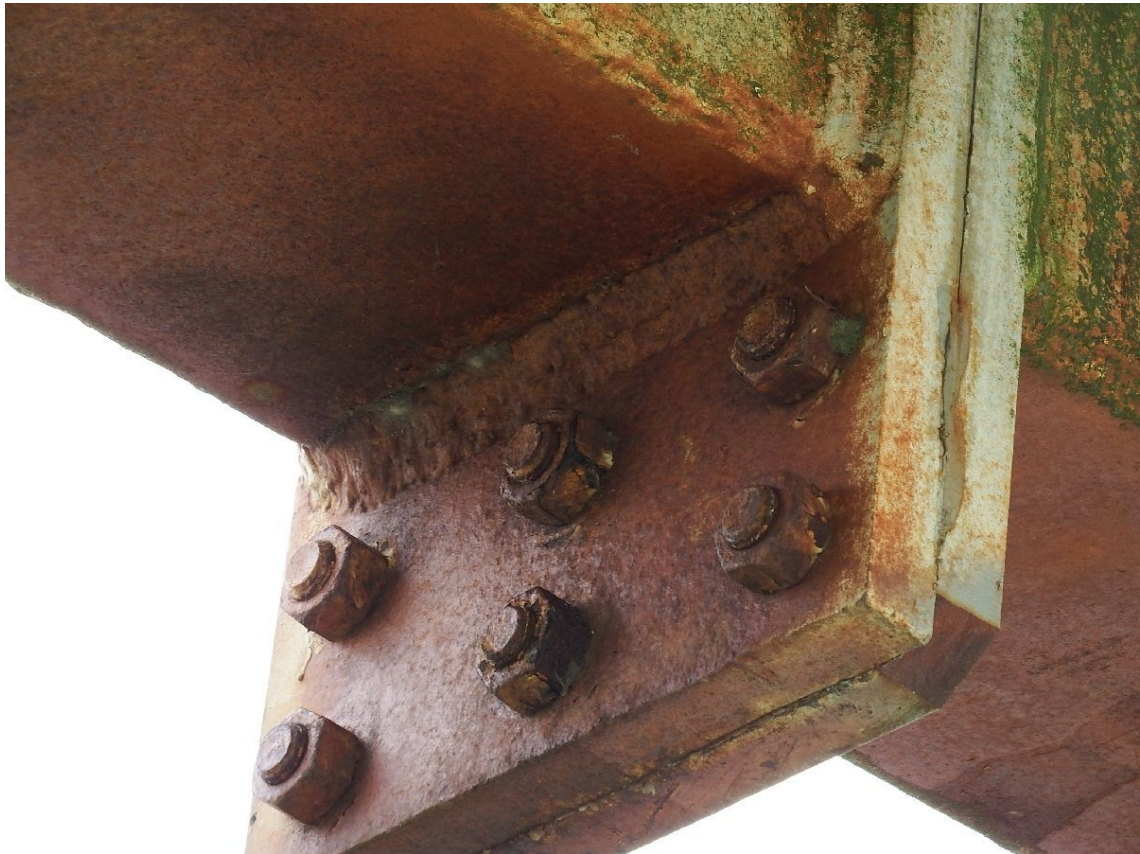
Element 7 Bærende overbygning

Tilstand 2 / +

Skadebeskrivelse Generelt overfladerust på det meste af ståldele og samlinger. Dog ingen synlige gennemtæringer. Anbefaling fra tilstandrapport, hvor broen løftes på land og ommales bør overvejes inden for en periode på 5-7 år før skaderne udvikler sig eksponentielt.

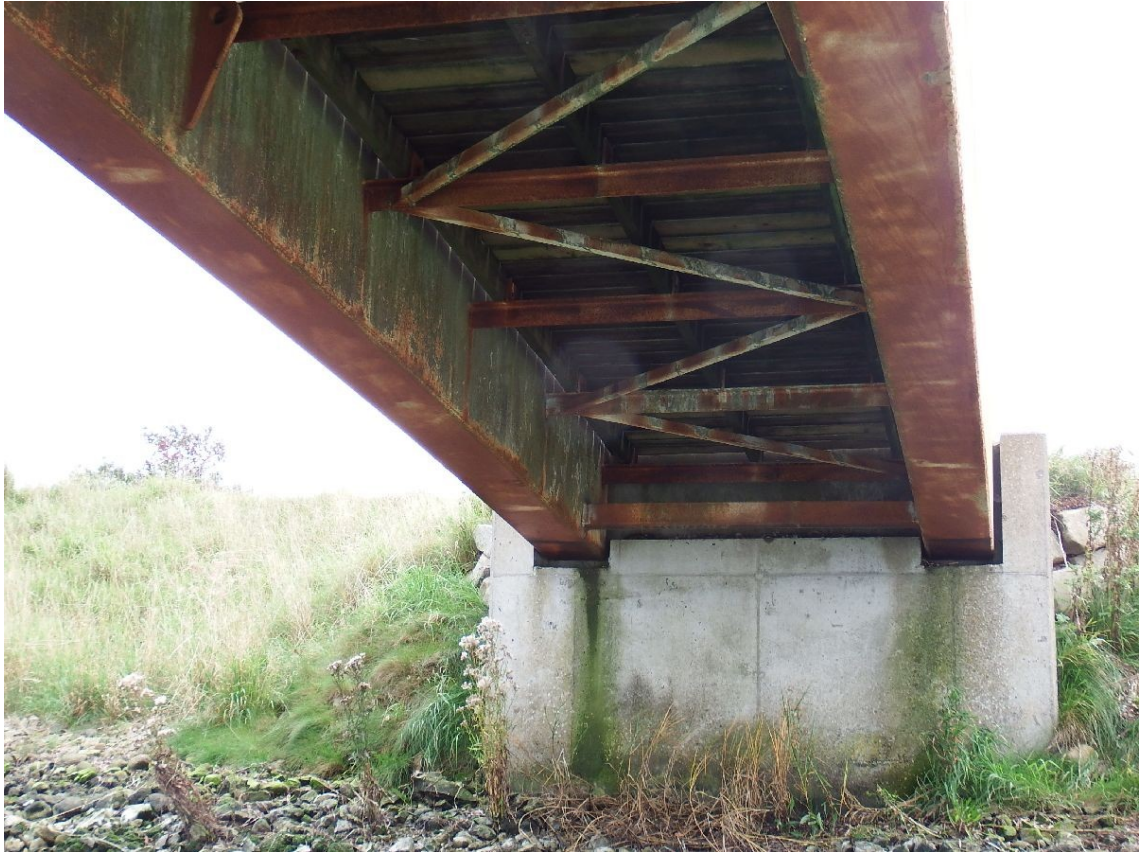
Element 7 Bærende overbygning

Tilstand 2 / +

Skadebeskrivelse Generelt overfladerust på det meste af ståldele og samlinger. Dog ingen synlige gennemtæringer. Anbefaling fra tilstandrapport, hvor broen løftes på land og ommales bør overvejes inden for en periode på 5-7 år før skaderne udvikler sig eksponentielt.

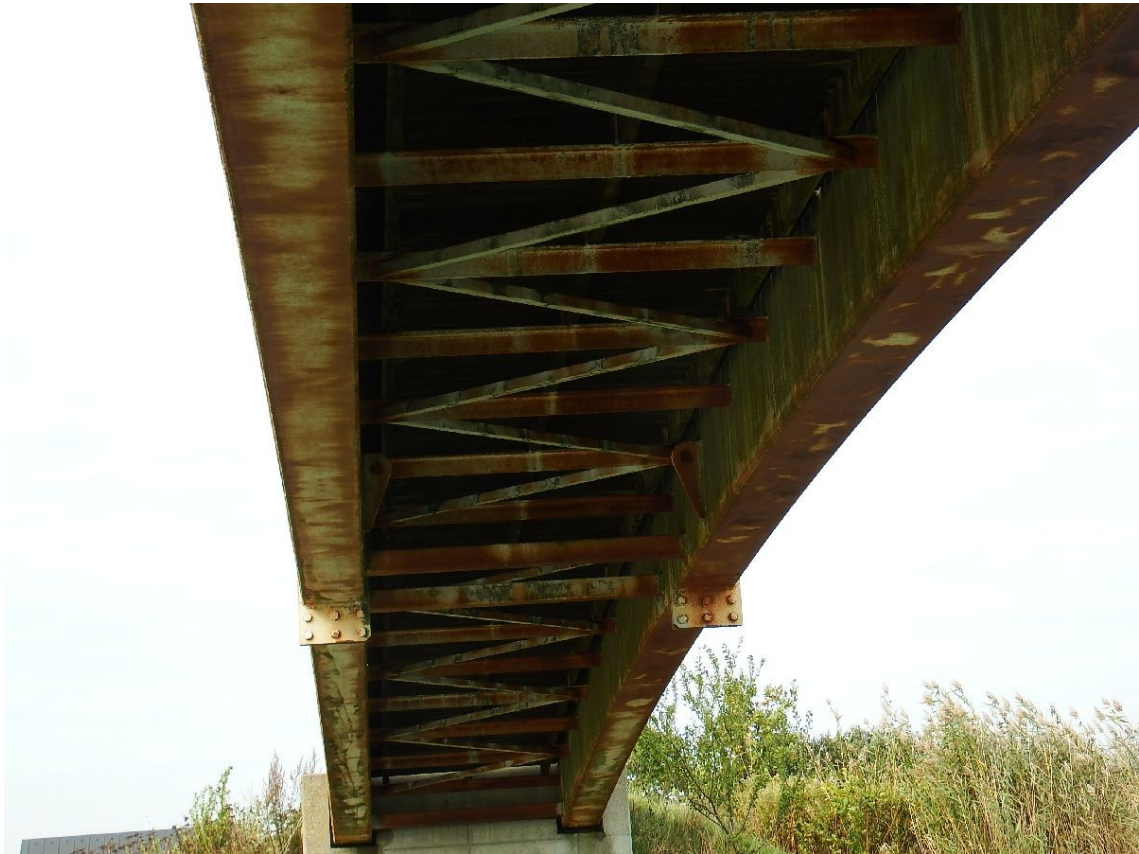
Element 7 Bærende overbygning

Tilstand 2 / +

Skadebeskrivelse Generelt overfladerust på det meste af ståldele og samlinger. Dog ingen synlige gennemtæringer. Anbefaling fra tilstandrapport, hvor broen løftes på land og ommales bør overvejes inden for en periode på 5-7 år før skaderne udvikler sig eksponentielt.

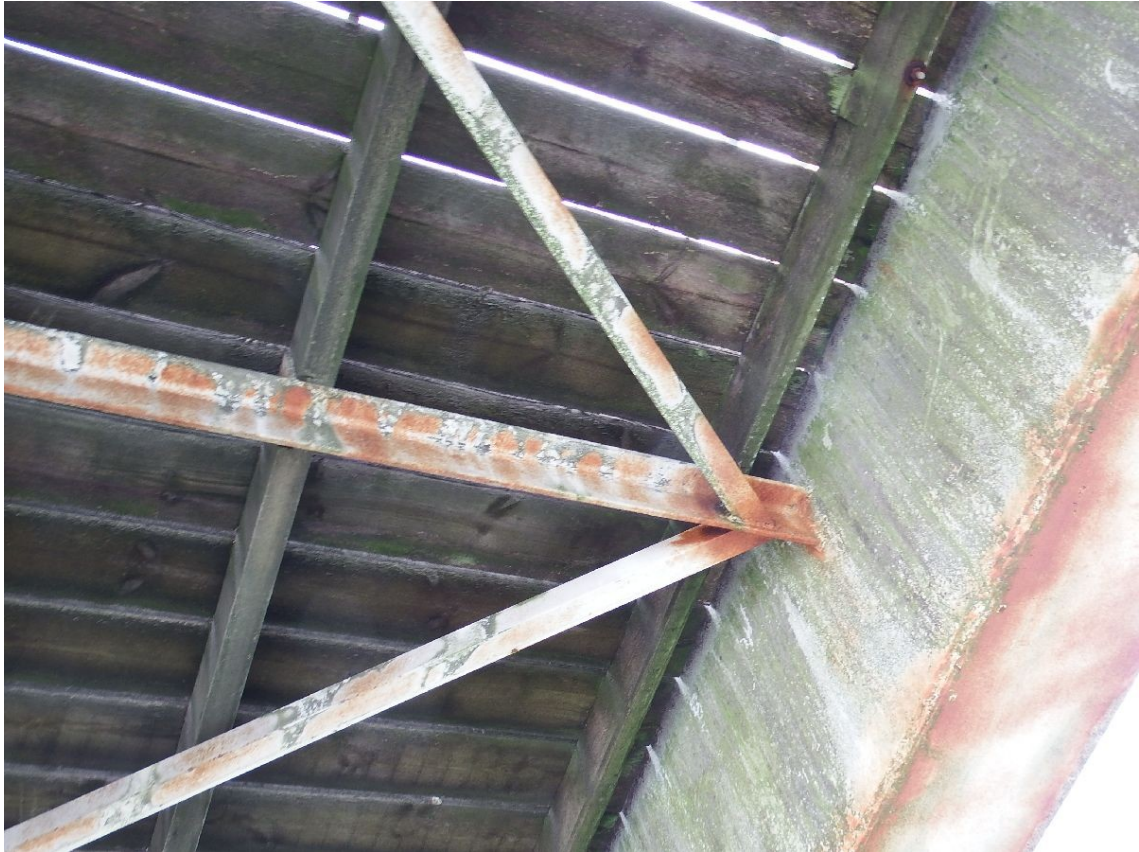
Element 7 Bærende overbygning

Tilstand 2 / +

Skadebeskrivelse Generelt overfladerust på det meste af ståldele og samlinger. Dog ingen synlige gennemtæringer. Anbefaling fra tilstandrapport, hvor broen løftes på land og ommales bør overvejes inden for en periode på 5-7 år før skaderne udvikler sig eksponentielt.

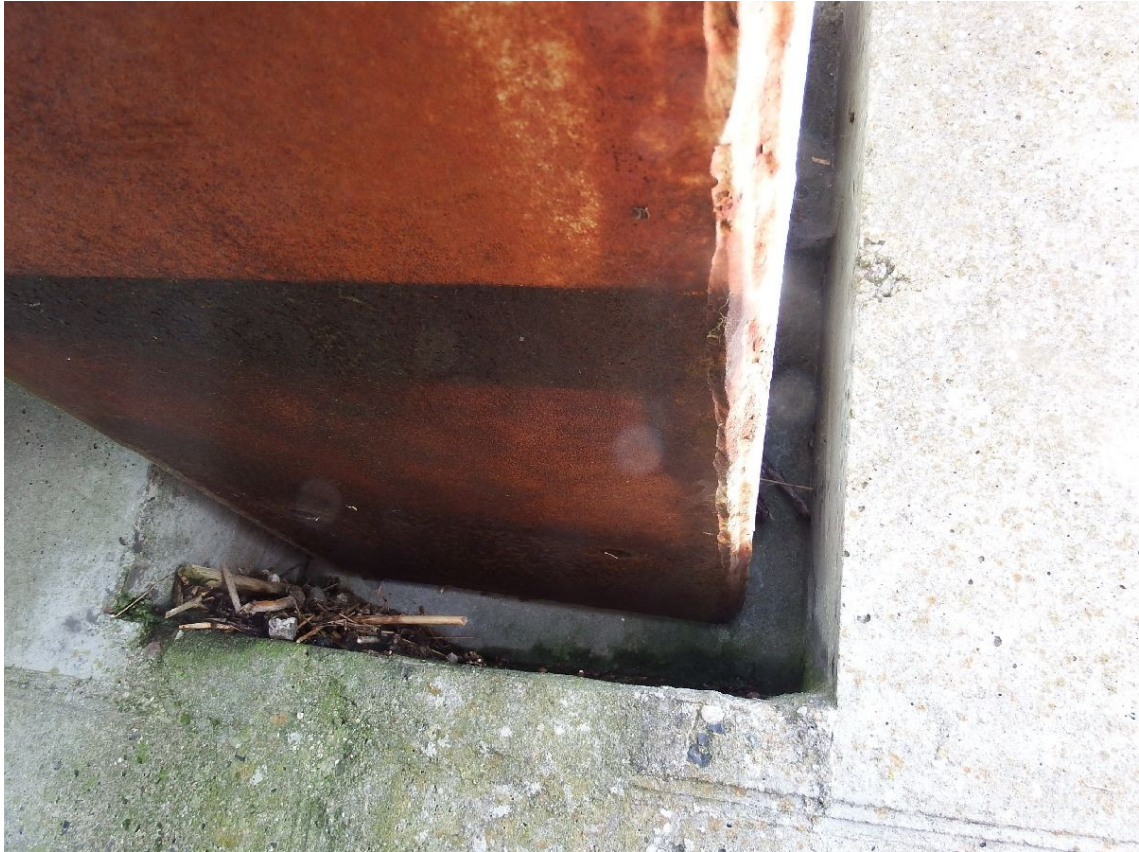
Element 7 Bærende overbygning

Tilstand 2 / +

Skadebeskrivelse Generelt overfladerust på det meste af ståldele og samlinger. Dog ingen synlige gennem-
tæringer. Anbefaling fra tilstandrapport, hvor broen løftes på land og ommales
bør overvejes inden for en periode på 5-7 år før skaderne udvikler sig
eksponentielt.

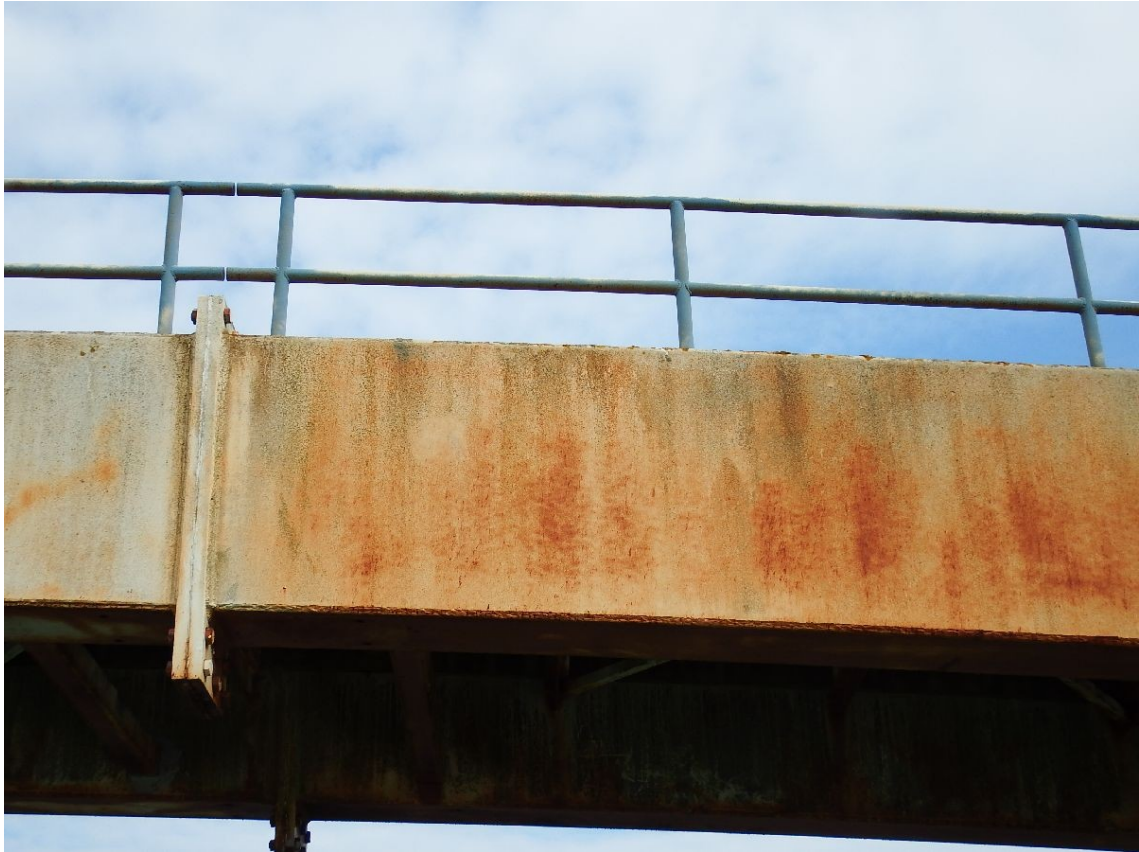
Element 7 Bærende overbygning

Tilstand 2 / +

Skadebeskrivelse Generelt overfladerust på det meste af ståldele og samlinger. Dog ingen synlige gennemtæringer. Anbefaling fra tilstandrapport, hvor broen løftes på land og ommales bør overvejes inden for en periode på 5-7 år før skaderne udvikler sig eksponentielt.

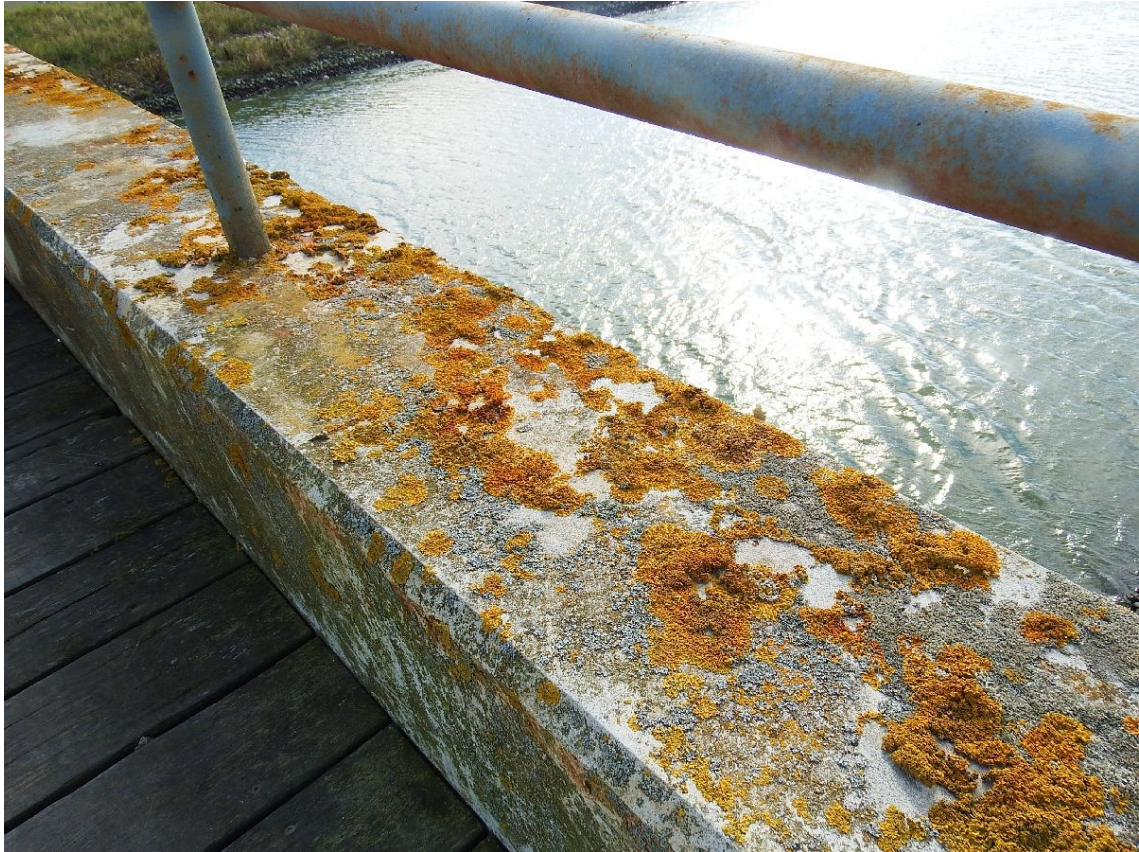
Element 9 Kantbjælker

Tilstand 2 / +

Skadebeskrivelse Kantbjælken betragtes som overside af hoveddrageren: Udover rust og også en del algebegrøning

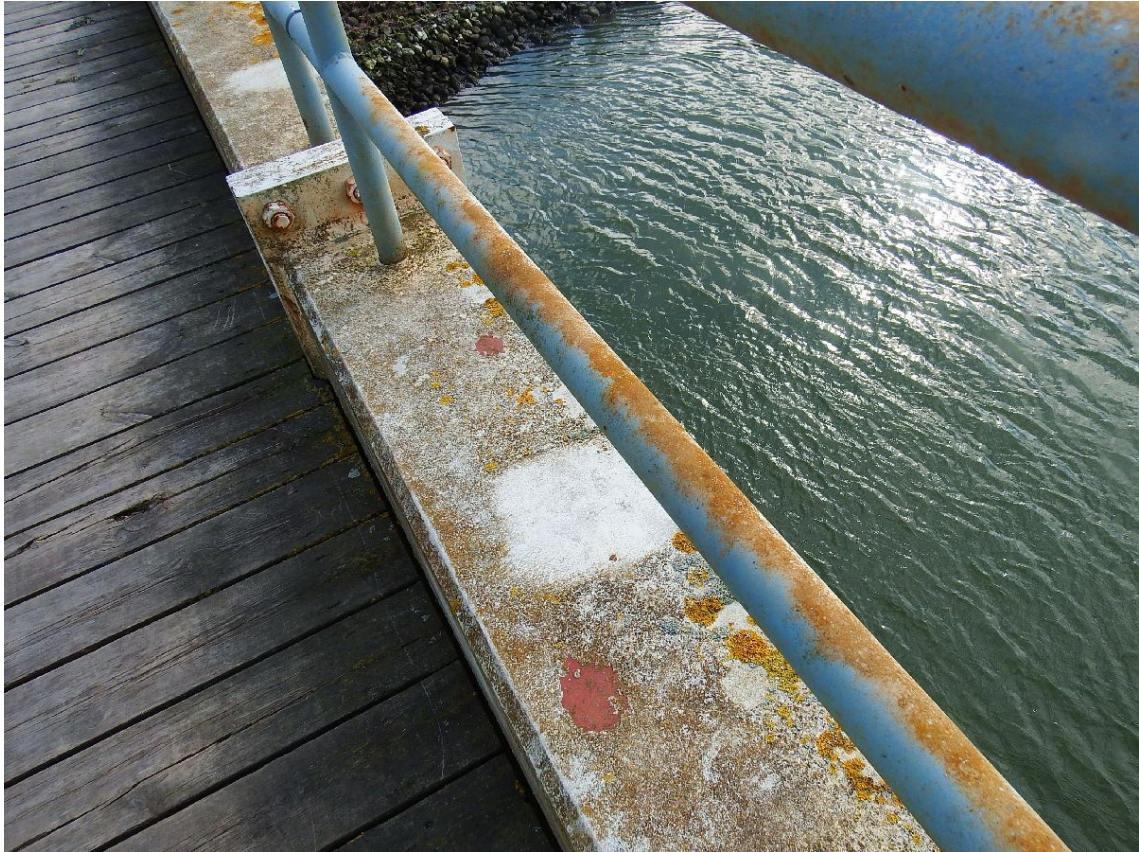
Element	10	Autoværn / rækværk
Tilstand	2 / +	
Skadebeskrivelse	Rustgennemslag, bør ommales sammen med broen.

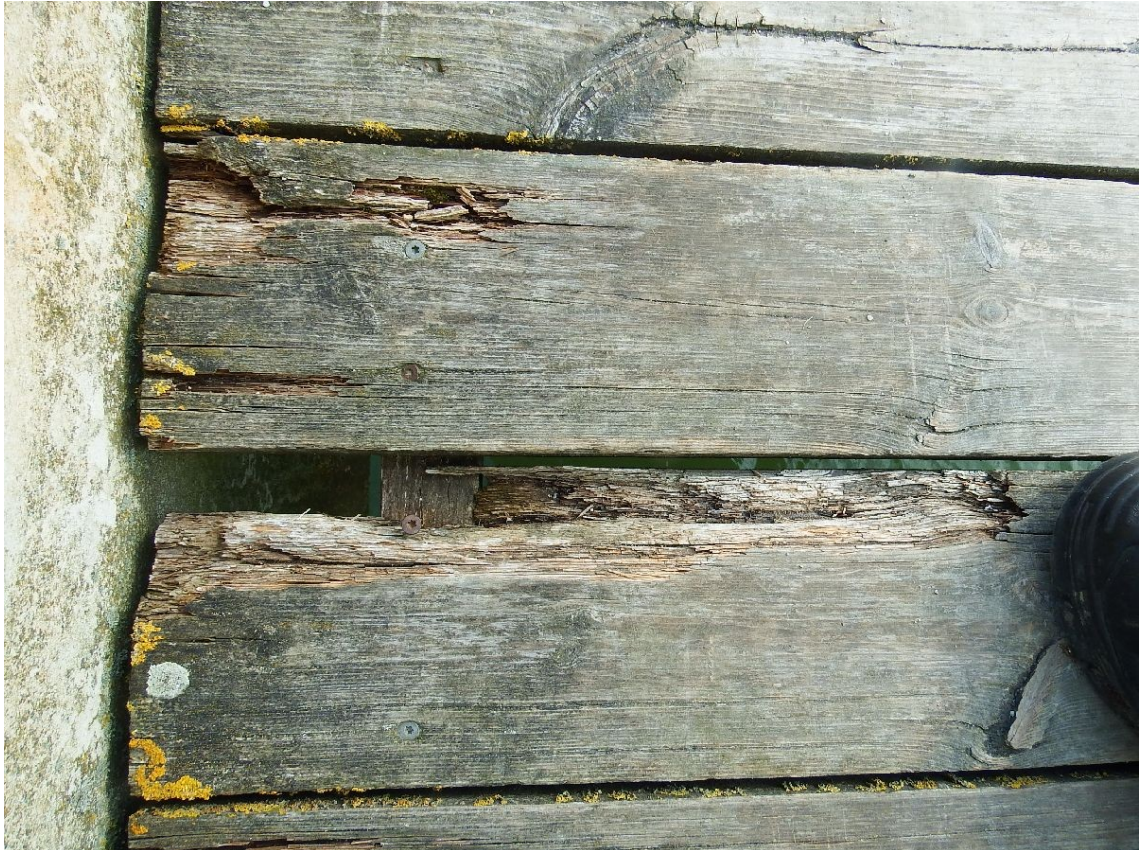
Element	11	Brobelægning
Tilstand	2	/ -
Skadebeskrivelse	Flere træplanker er rådne og bør udskiftes.

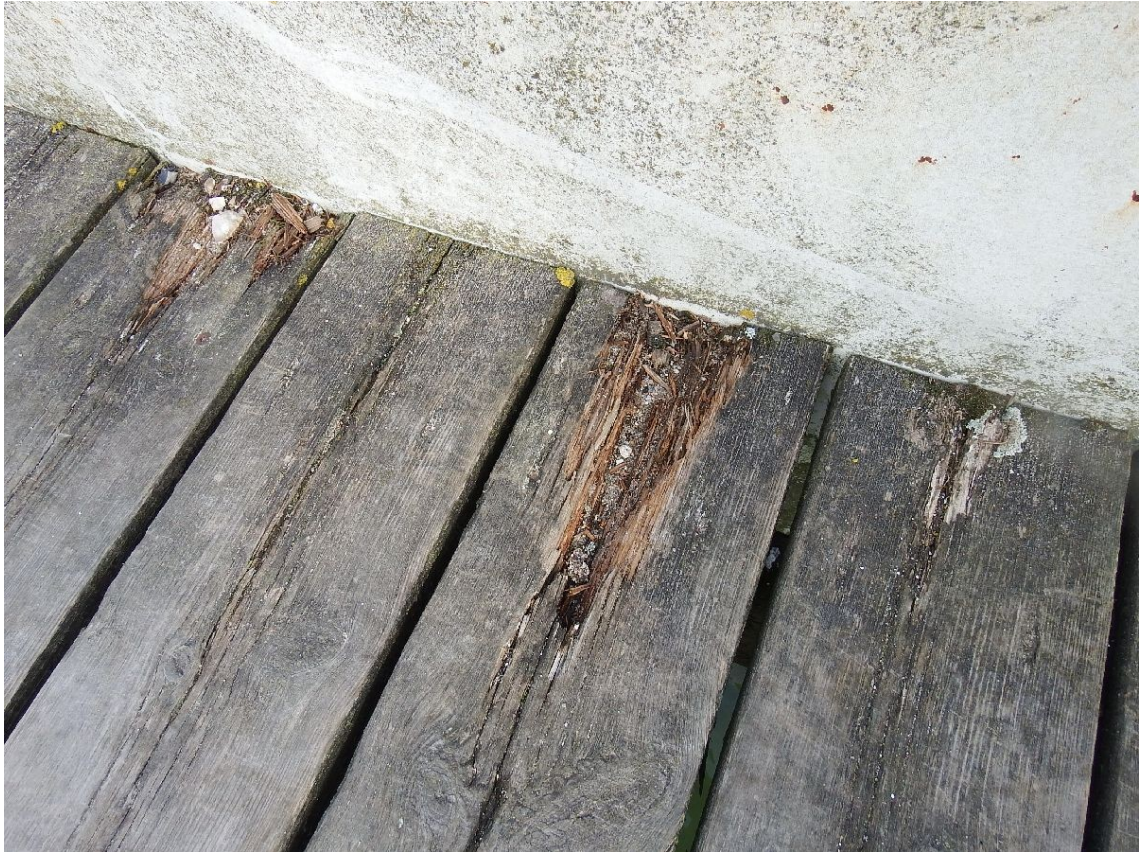
Element	11	Brobelægning
Tilstand	2	/ -
Skadebeskrivelse	Flere træplanker er rådne og bør udskiftes.
