## EFTERSYN AF BRO 5488

2.0

21.04.2021

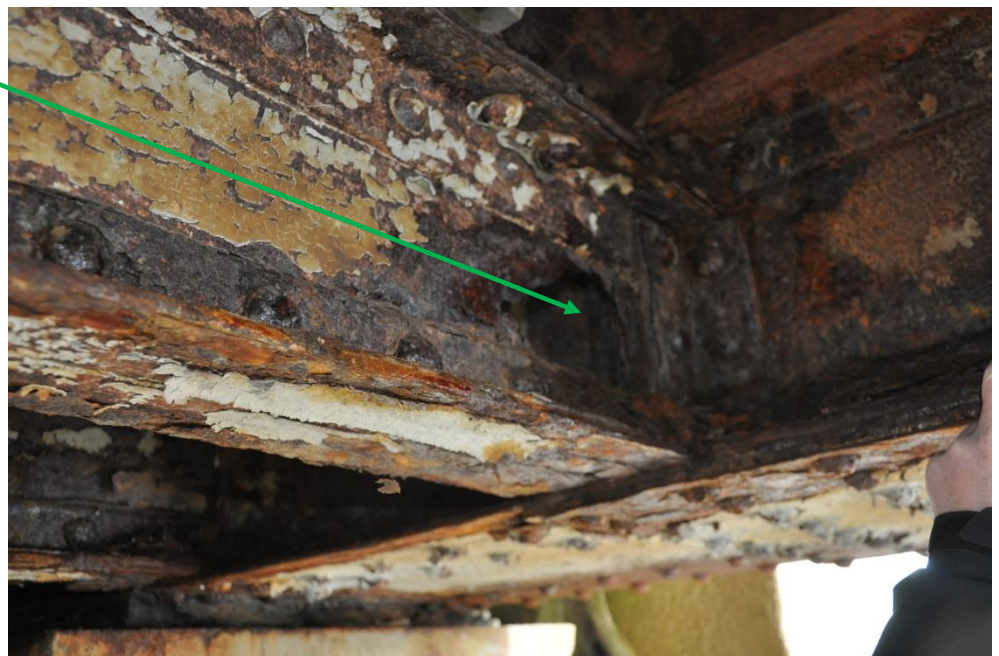
Figur 1: Korrosion på tværdrager.

Der er på tværdragerne nærmest vederlagene meget udbredt korrosion. Korrosionen har lokalt et omfang, hvor kroppen af dragerne er borttæret, se Figur 1

Hul i tværdrager på grund af korrosion.

Den meget udbredte korrosion med hul i kroppen er sket på størstedelen af tværdragerne nær vederlagene. Der var ikke adgang til broens øvrige tværdragere, hvorfor tilstanden af disse ikke er registreret.

Hoveddragernes og tværdragernes tilstand er med meget udbredt korrosion, flere stedermed lokalt meget betydelig reduktion af tværsnitsarealet. Dette skyldes manglende vedligehold af broens overfladebehandling. Uden en beskyttende overfladebehandling kan korrosion af stålkonstruktionen ske uhindret.

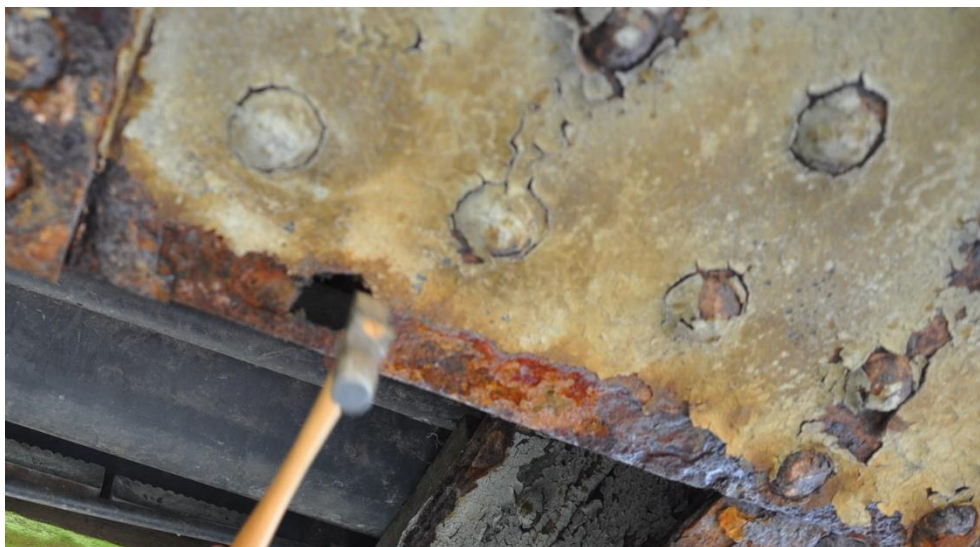
*Figur 2: Korrosion i bunden af hoveddrager.*

Ved det nordlige vederlag er det meget udbredt korrosion på undersiden af hoveddragerne. Der er lokalt hul i hoveddrageren på grund af korrosion. Der er ligeledes ved det sydlige vederlag udbredt korrosion på undersiden af hoveddrageren, se Figur 2.

Hoveddragerne er opbygget som lukkede kassedragere. Det må antages, at disse kassedragere ikke er lukkede og at der derfor kan ske korrosion på inder-siden af dragerne. Denne korrosion kan ikke fastlægges ved et visuelt eftersyn. Omfanget kan fastlægges ved gennemførelse af NDT-målinger af godstykkelsen.

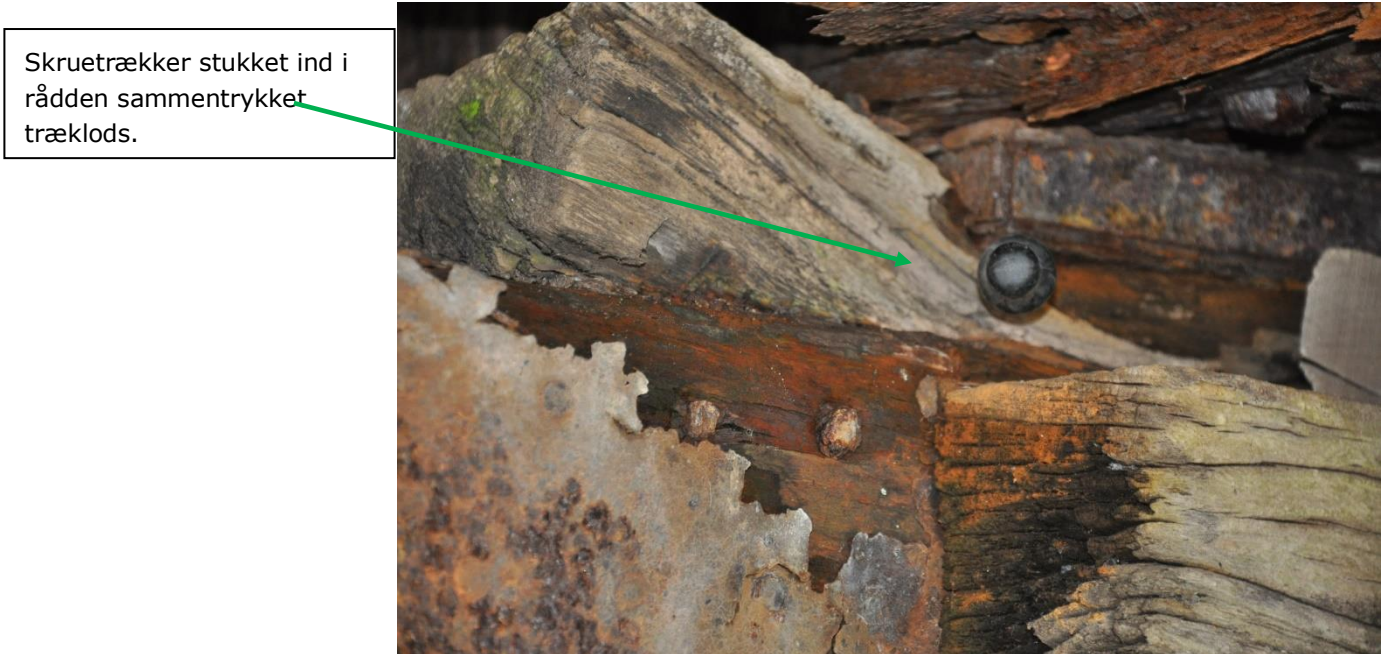
Figur 3: Understøtning på sydlige vederlag.

Ved det sydlige vederlag synes broen understøttet af en trækonstruktion, der er etableret på ydersiden af det sydlige vederlag. Broen er understøttet på en træklods, som er rådden og som er trykket meget sammen, se Figur 3.

Tilstanden af rullelejerne på det nordlige landfæste skyldes også manglende vedligehold af overfladebehandlingen. Understøtningen ved det sydlige vederlag bestående af trækonstruktionen er rådnet som følge af fugtpåvirkning.
