VIBORG KOMMUNE

Efterslæbsanalyse og eksempler på bygværker som skal prioriteres højt

17.02.2021

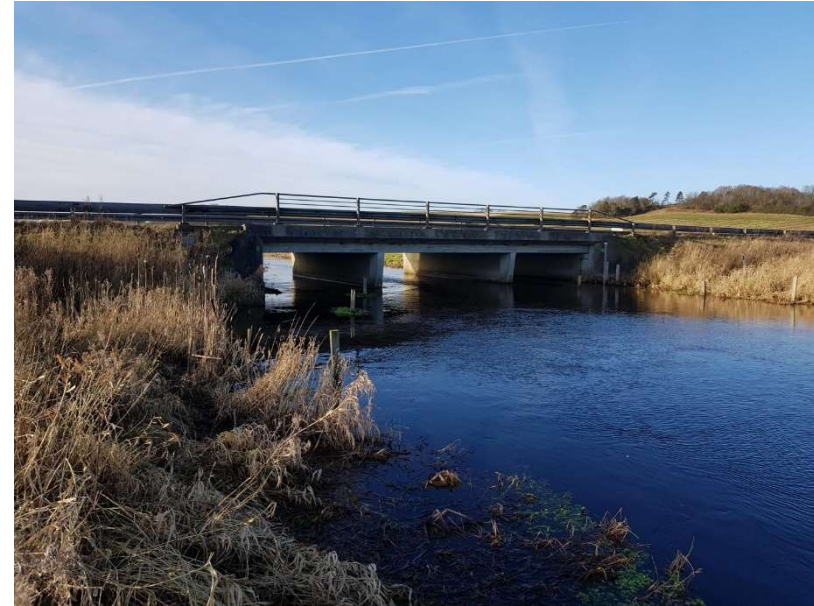
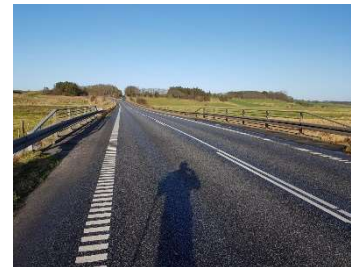
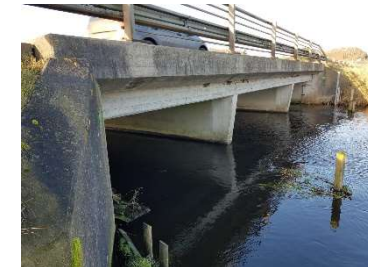
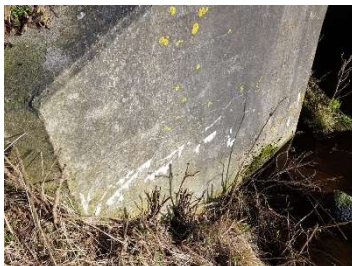
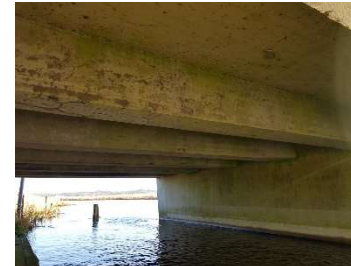
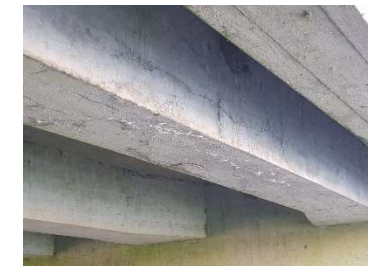
Bro nr. 4943 – Løgstørvej, U.F. af Skals Å

- **Fløje:** Fine revner med hvide udfældninger.
- **Bærende overbygning:** Mange hvide revner og netrevner på bjælker og underside brodæk.
- **Fugtisolering:** Broen fremstår utæt.

Der er udført særeftersyn af broen for undersøgelse af nedbrydningen i betonen samt restlevetiden på fugtisoleringen. På baggrund af de udførte tilstandsregistreringer og laboratorieanalyser, vurderes det at konstruktionsbetonen i brodækket er i dårlig stand, og er kraftigt fugtpåvirket pga. utæt fugtisolering. Fugtisoleringen bør udskiftes snarest muligt.

Forventede entrepriseomkostninger ca. 2.150.000,- ekskl. moms.

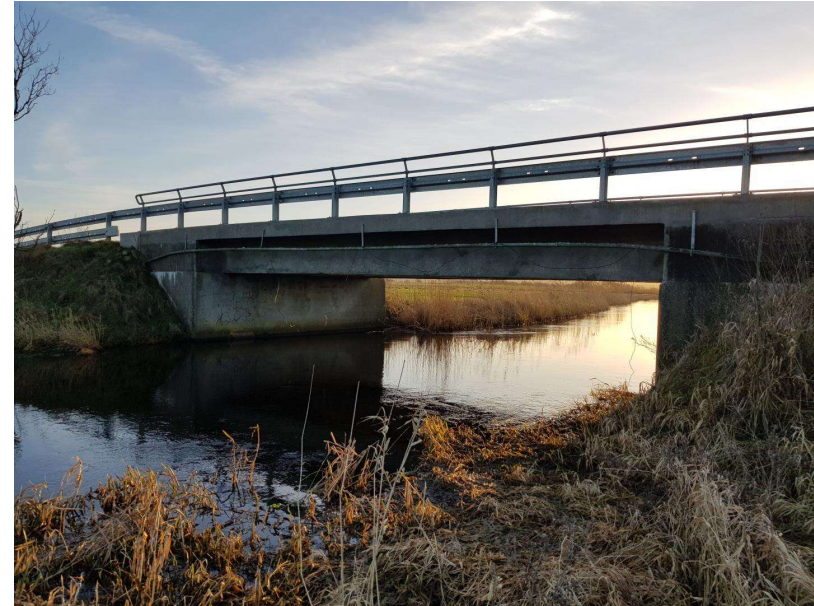
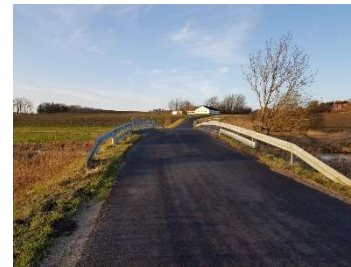
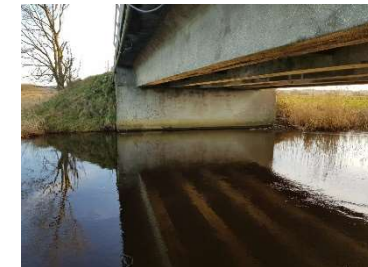
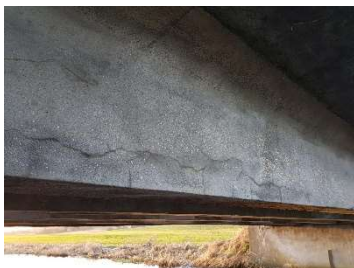
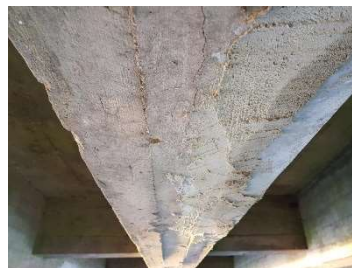
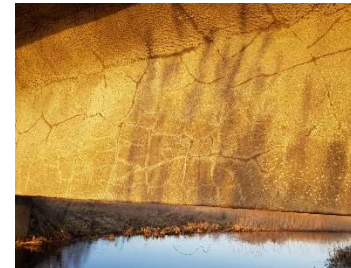
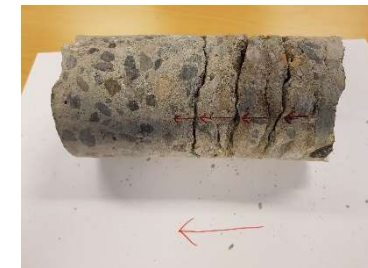
Bro nr. 4959 – Ejstrup Bro, U.F. af Skals Å

- **Bærende overbygning:** Mange netrevner på bjælker og brodæk. Dæklagsskade med blotlagt korroderet armering.
- **Vederlag:** Fine revner
- **Fløje:** Revner med udfældninger i støbeskel.
- **Autoværn:** Trafiksikkerheden er ikke opretholdt på broen. Fastgørelse på fløje er udført for tæt på enden. Ikke tilstrækkelig styrke.

Der er udført særefeftersyn af broen for undersøgelse af nedbrydningen i betonen samt restlevetiden på fugtisoleringen. Ved opbrydninger blev det konstateret at fugtisoleringen har manglende vedhæftning til brodækket, samt kantbjælker er udskiftet for nyligt, men vurderes ikke at være kraftige nok til at fastholde et rigtigt broautoværn. Brodækket bør udskiftes, samt påmontering af broautoværn.

Forventede entreprisomkostninger ca. 2.210.000,- ekskl. moms.

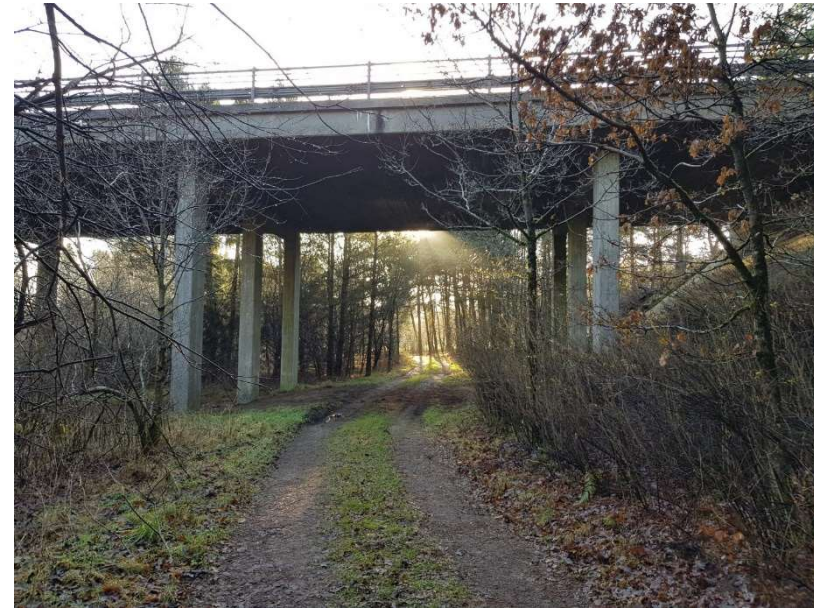
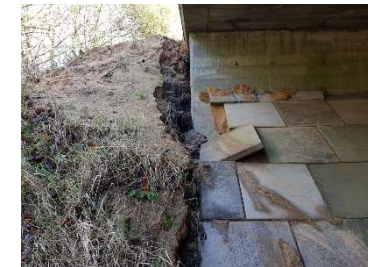
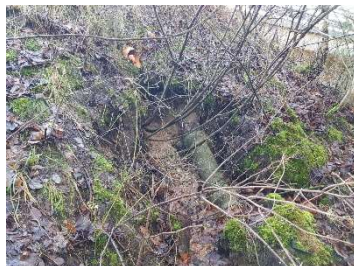
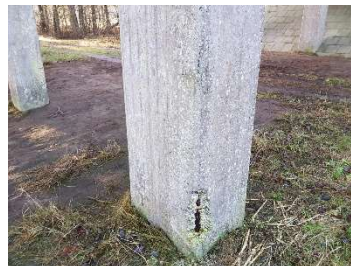
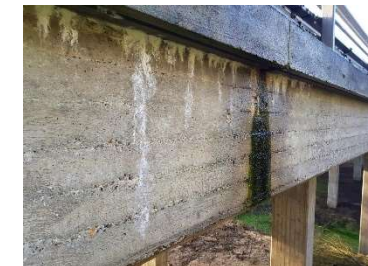
Bro nr. 4967 – Skivevej, U.F. af vej og åløb, Borupgrøften

- **Bærende overbygning:** Enkelte dæklagsskader med blotlagt korroderet armering, samt flere fine opfugtede revner på u.s. brodæk. Gennemsvivninger ved 5. søjlerække fra vest. Opfugtede plamager på u.s. brodæk.
- **Fugtisolering:** Utæt
- **Kantbjælker:** Gennemsvivninger på u.s. kantbjælke ved alle fuger, samt ved lodrette revner. Flere steder med rustudtræk, samt fine revner på overside.

Der er udført særeftersyn af broen for undersøgelse af restlevetiden på fugtisoleringen. Betonen i brodækket er overordnet stadig i god stand, dog indeholder betonen ikke længere et frostsikret luftporesystem. Fugtisoleringens funktion er afgørende for broens restlevetid. Det anbefales at udskifte fugtisoleringen inden for 3-6 år. På samme strækning er der 2 yderligere broer, som er udført på samme tid og med samme konstruktion. Forventede entrepriseomkostninger 4.530.000,- ekskl. moms.

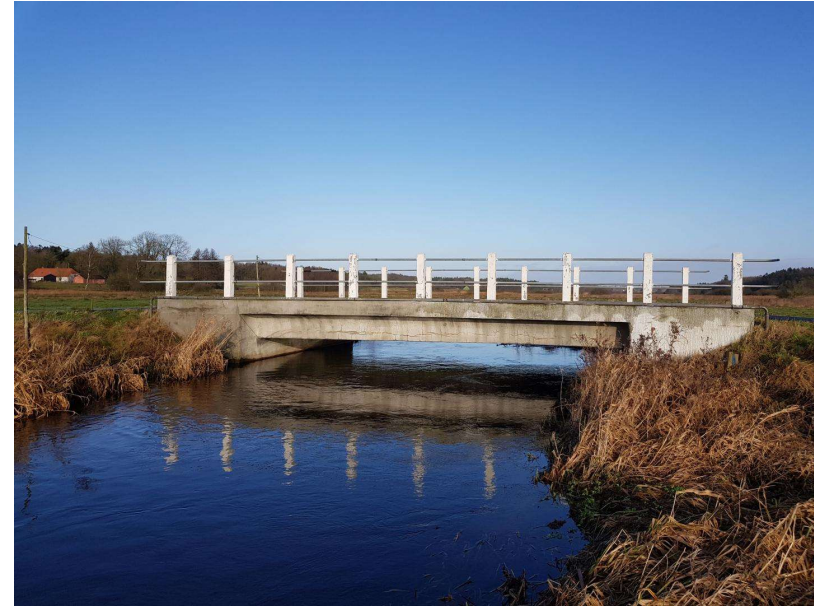
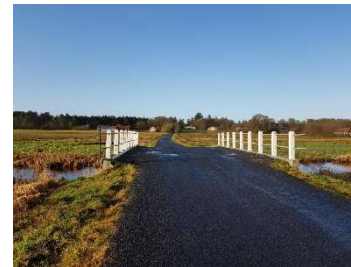
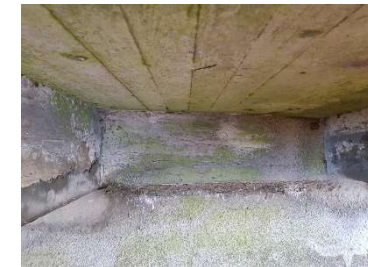
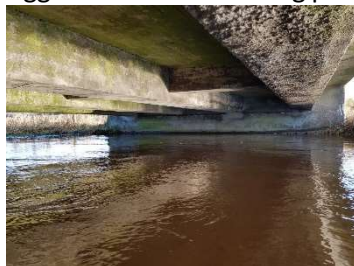
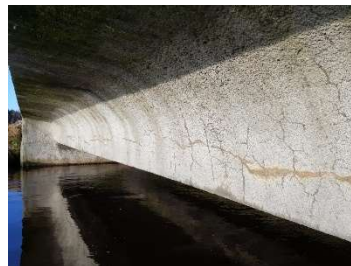
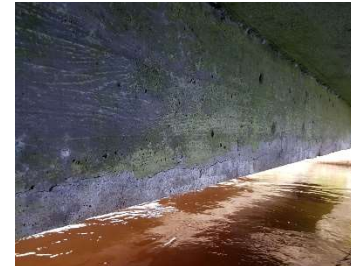
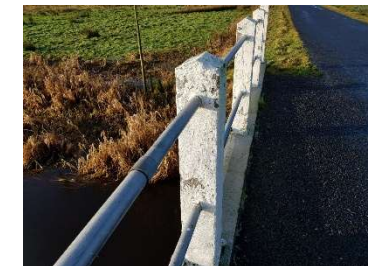
Bro nr. 4972 – Boruphedevej, U.F. af Simested Å

- **Bærende overbygning:** Mange vandrette revner på bærende bjælker, samt tidligere udførte reparationer. Flere mindre afskallinger på u.s. brodæk.
- **Vederlag:** Mange vandrette revner på vederlag imellem bjælker.
- **Fløje:** Mange revner.
- **Fugtisolering:** Utæt.
- **Autoværn:** Trafiksikkerheden er ikke opretholdt på broen. Der er risiko for direkte påkørsel af broautoværnet. Forvittringer på sceptre og afskallende overfladebehandling.

Der mangler autoværn op til broen. Autoværn fremstår for spinkelt og utidssvarende og opfylder ikke krav til broautoværn. Det vurderes at kantbjælker formentlig ikke er stærke nok til at fastholde et broautoværn. Betonskader på bærende bjælker udbedres, samt udskiftning af fugtisolering. Der bør udføres et særeftersyn, for klarlæggelse af skadesomfang på bjælker.

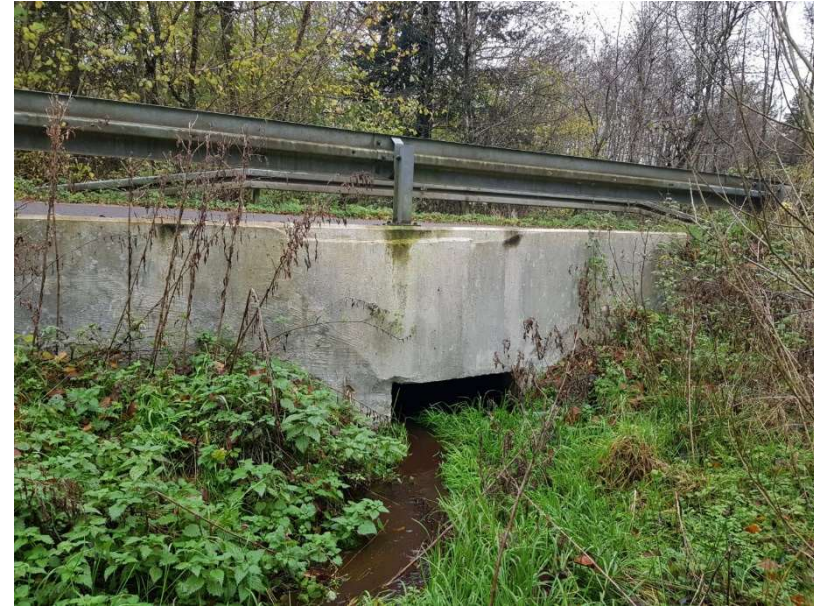
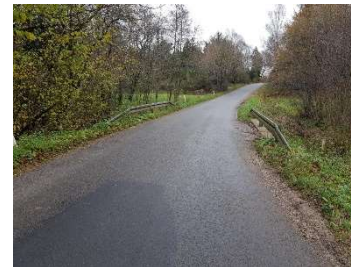
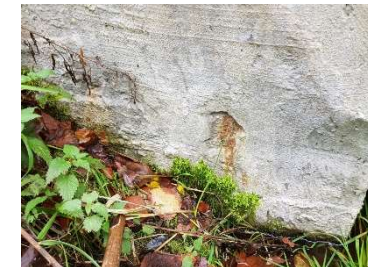
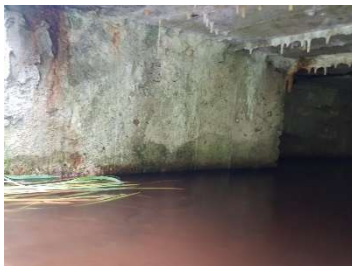
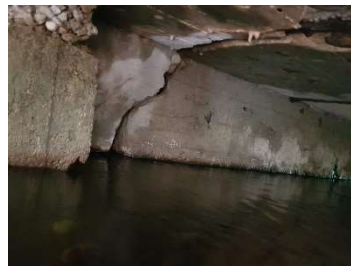
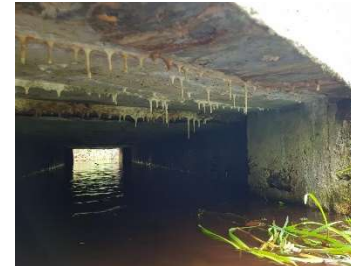
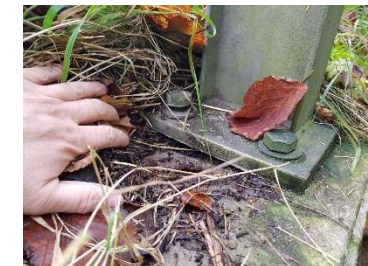
Bro nr. 19595 – Åhusevej, U.F. af vandløb

- **Bærende overbygning:** Store afskallinger under I-jern, samt kraftig korrosion på I-jern.
- **Vederlag:** Grov sætningsrevne i NV
- **Kantbjælker:** Gennemsivninger under begge kantbjælker.
- **Fugtisolering:** Utæt under begge kantbjælker.
- **Autoværn:** Påkørt i vest. Bolte trukket op af kantbjælke.

Broen bør udskiftes inden for de næste 5 år.
Udskiftes til et stort Ø1200 rør mm.
Dette skal undersøges ved Vandløbsmyndigheden.

Forventede entrepriseomkostninger 1.000.000,- ekskl. moms.

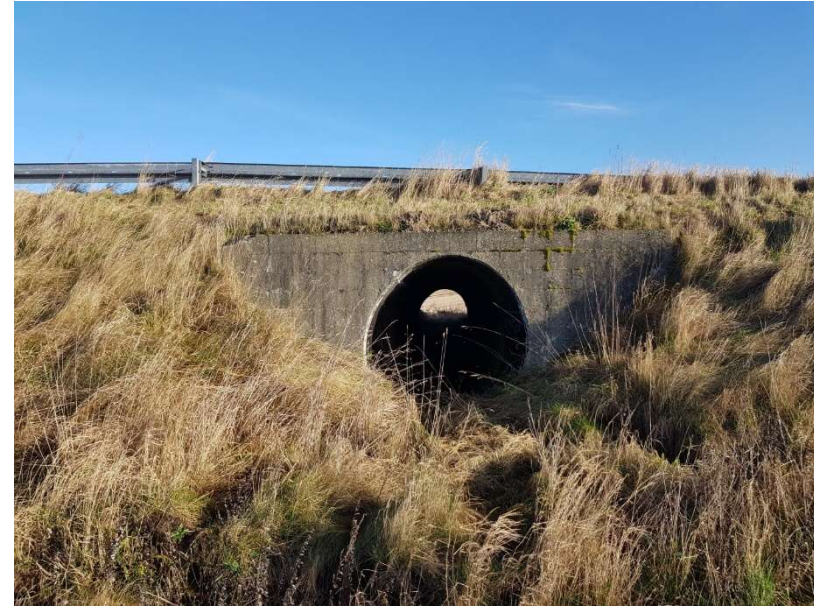
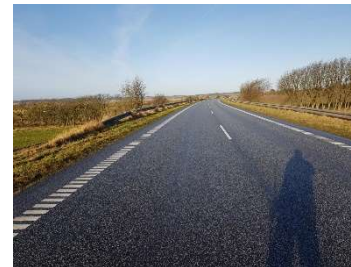
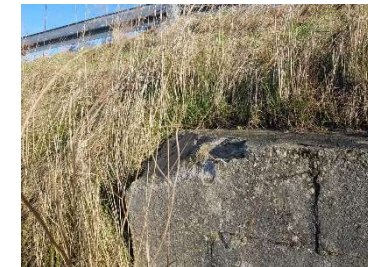
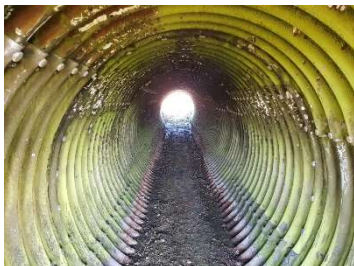
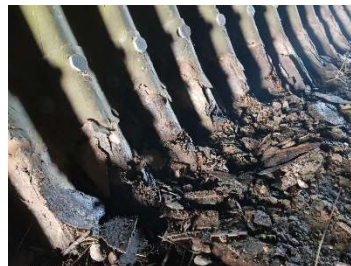
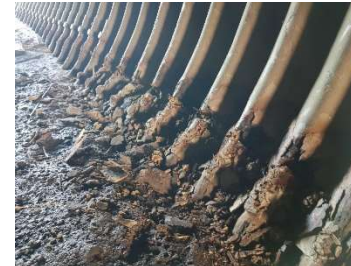
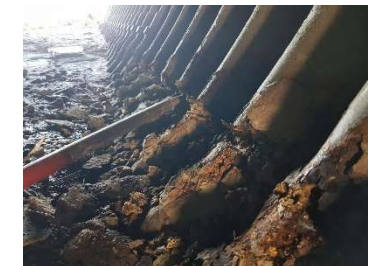
Bro nr. 11700 – Løgstørvej, Kreaturgennemgang

- **Bærende overbygning:** Mange gennemtæringer i bunden af røret.
Kraftig korrosion i bunden af røret.

Trafiksikkerheden er ikke opfyldt pga. risiko for sammenstyrtning. Der er i alt 8 stk. af samme type kreaturgennemgang på samme strækning. Broen bør afspærres og udskiftes.

Forventede entrepriseomkostninger 750.000,- ekskl. moms.

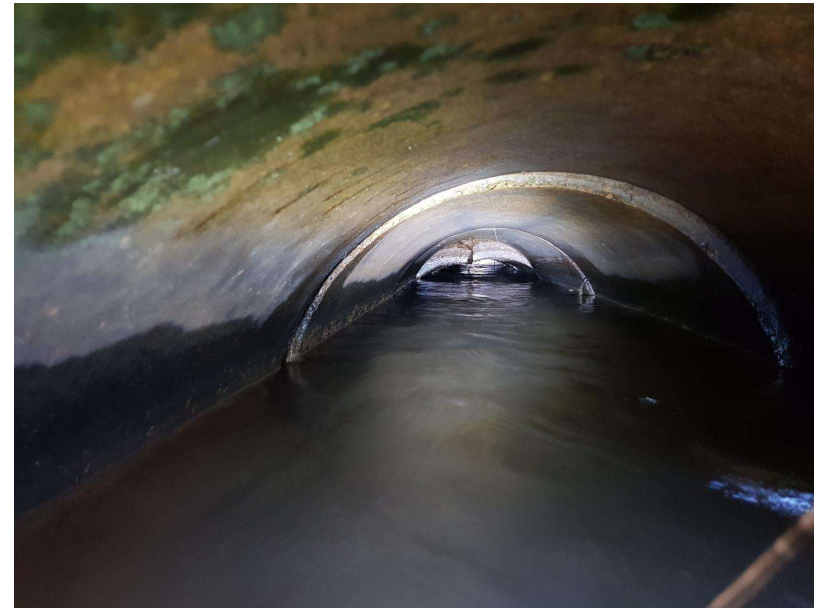
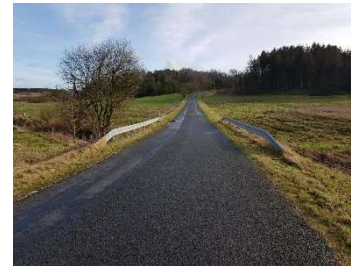
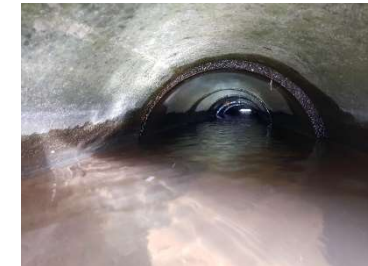
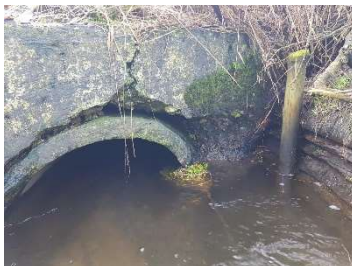
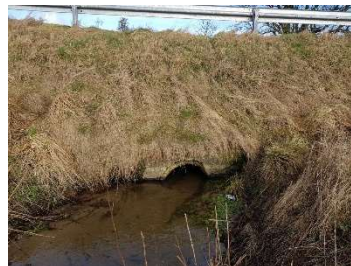
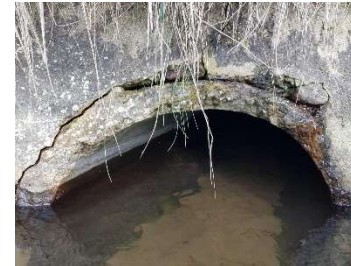
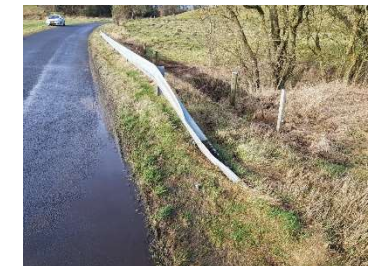
Bro nr. 19611 – Lundvej, U.F. af vandløb

- **Bærende overbygning:** Flere rørbrud under vejen.
- **Fløje:** Grove forvittringer og revner på begge frontmure.
- **Autoværn:** Nedføring i NØ påkørt.

Der er registreret rørbrud i røret.
Bygværket bør udskiftes.

Forventede entrepriseomkostninger 450.000,- ekskl. moms.

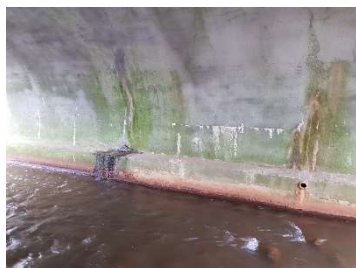
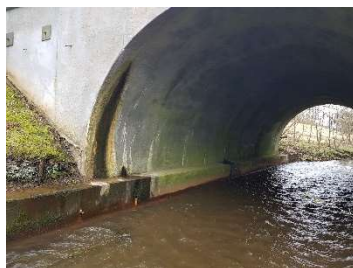
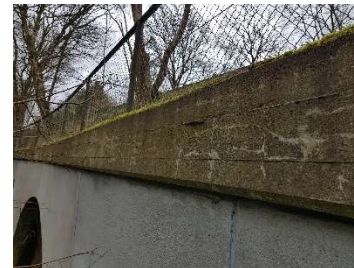
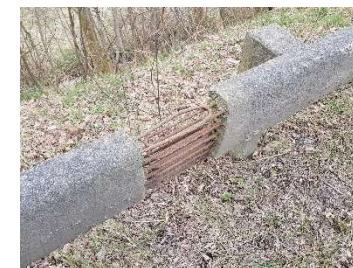
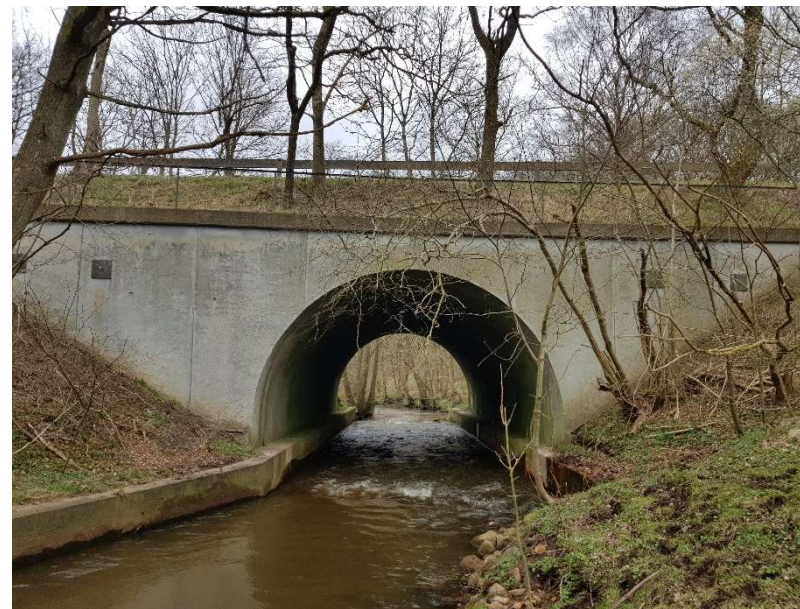
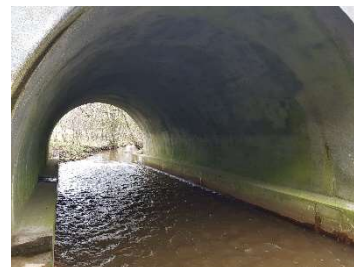
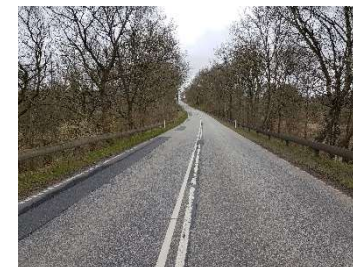
Bro nr. 5076 – Århusvej, U.F. af Tange Å

- **Bærende overbygning:** Flere revner med hvide og brune gennemsvimninger på u.s. brobue.
- **Vederlag:** Flere områder med revner på fundamentskant.
- **Kantbjælker:** Fine hvide revner på yderside og mosebegrøning på overside
- **Rækværk:** Afskallende overfaldebehandling, samt manglende omkringstøbning af samling.

Det er registreret flere områder med hvide udfældninger på u.s. buebro. Buebroen bør frigraves, omisoleres samt tyndisoleres på bagside af fløje. Betonreparationer på buebro og fundamentskant bør udbedres. Der etableres ny stålautoværn.

Forventede entrepriseomkostninger 1.200.000,- ekskl. moms.
