0350603-0-072.00 UF af gangsti 'Hans Madsens Undergang'

Km/m 43/0445

Generaleftersyn

Eftersynsdato 2019.08.21

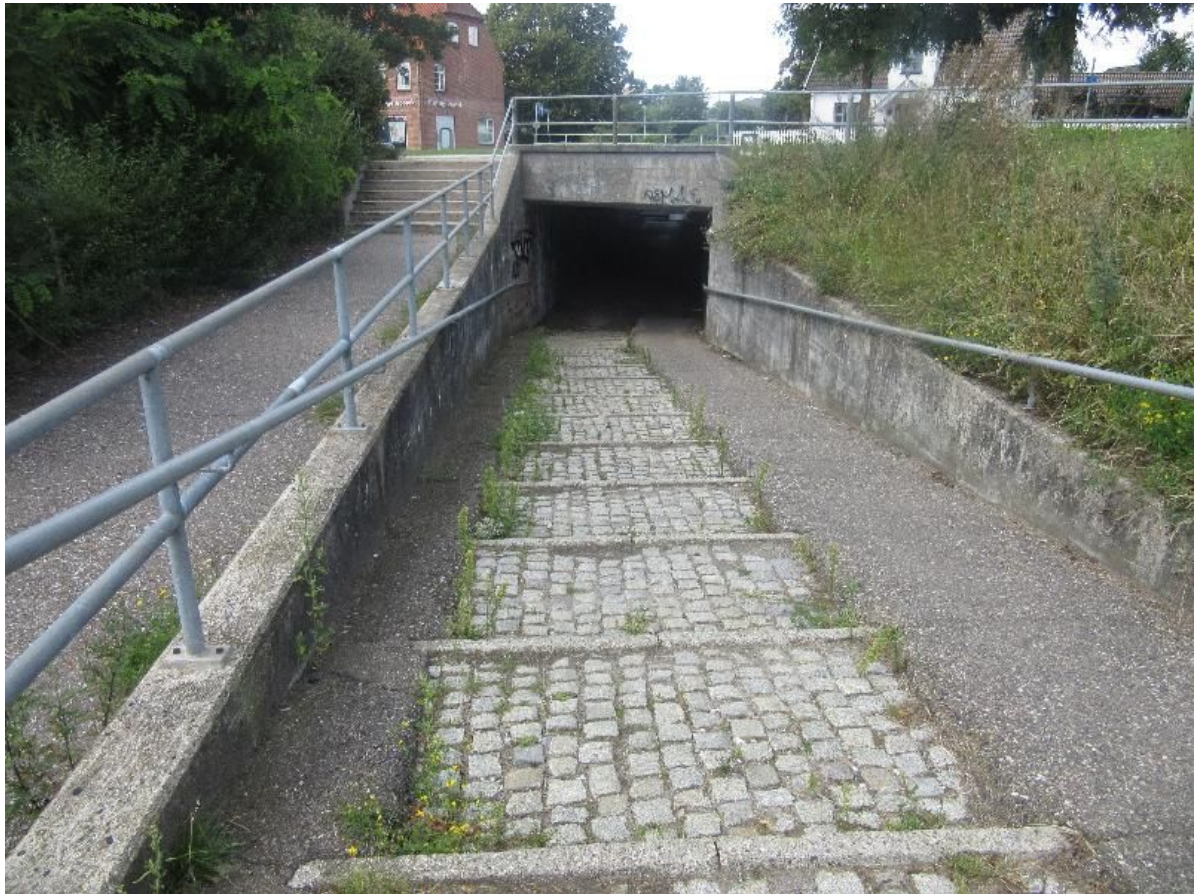
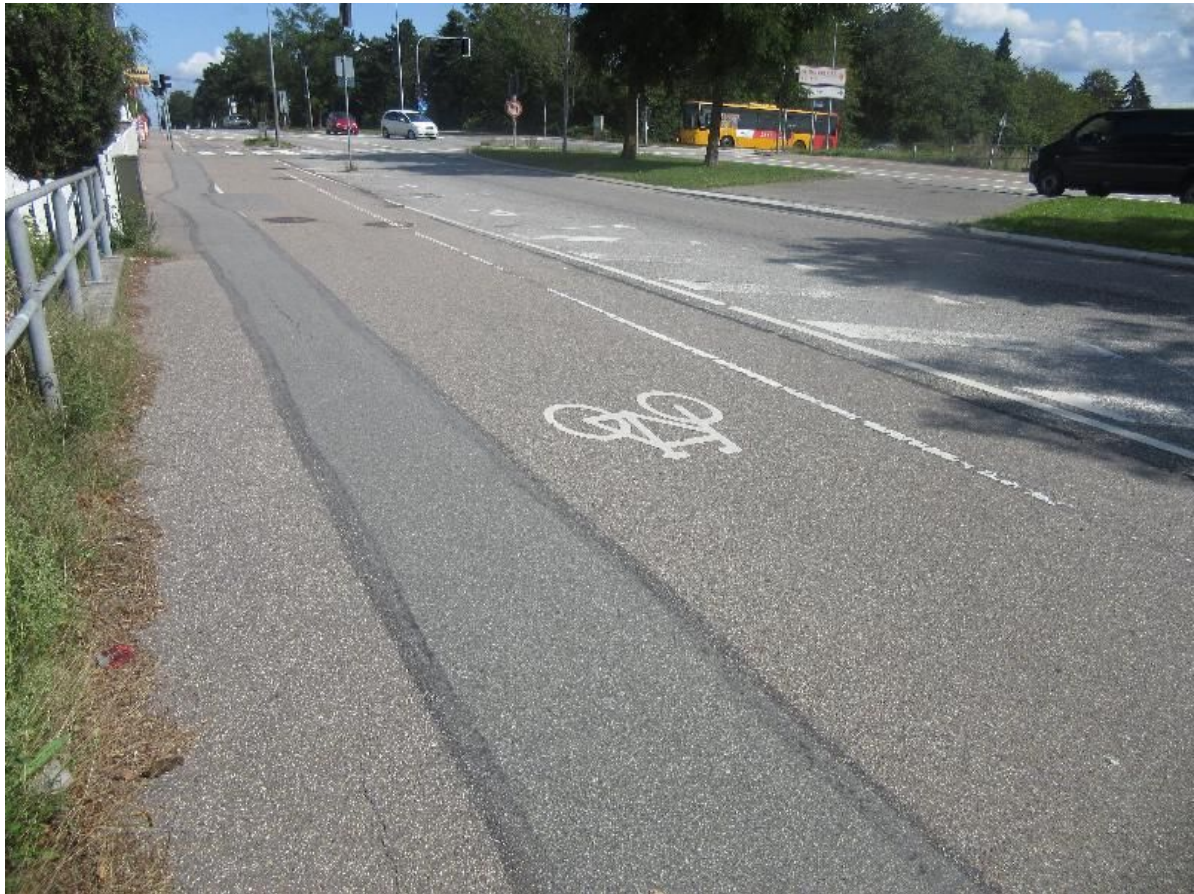
- Bygværket fremstår ældet med flere skader, hvoraf få er indstillet til lokalreparation.

Element	1 Hele bygværket
Tilstand	2/ -
Motiv	Østfacade.
Skadebeskrivelse	Bygværket fremstår ældet med flere skader, hvoraf få er indstillet til lokalreparation.

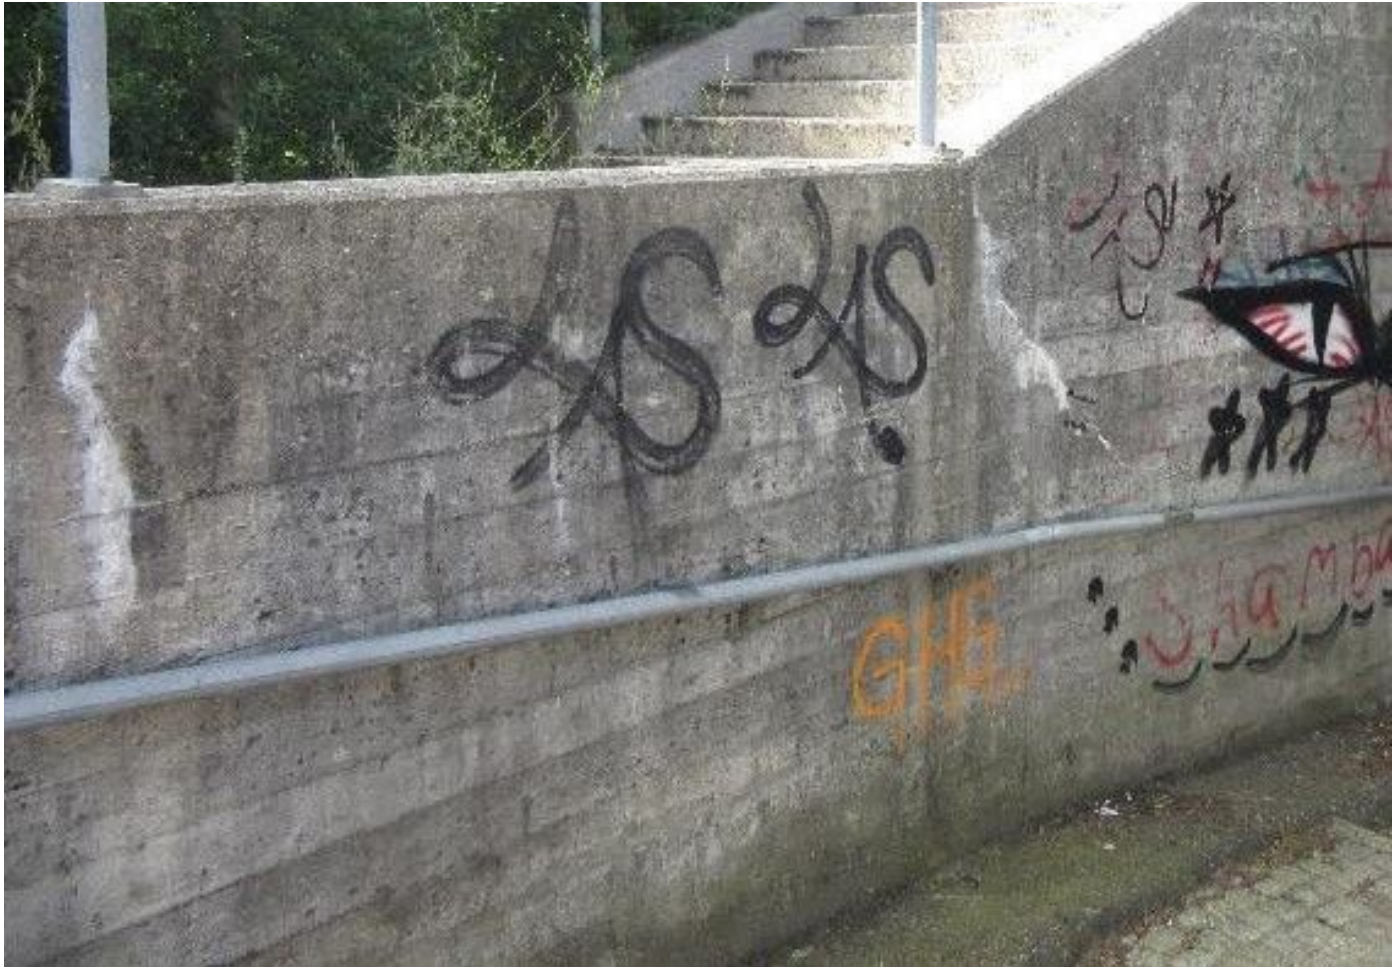
Element 2 Fløje

- Sydøst: Få lodrette fine revner nogle med hvide udfældninger.
Nord: Mange fine revner med tørre hvide og mørke udfældninger.
Vest: Graffiti. Uønsket mos- og algevækst.

Tilstand 1/ -

Skadebeskrivelse Sydøst: Få lodrette fine revner nogle med hvide udfældninger.
Nord: Mange fine revner med tørre hvide og mørke udfældninger.
Vest: Grafitti. Uønsket mos- og algevækst.

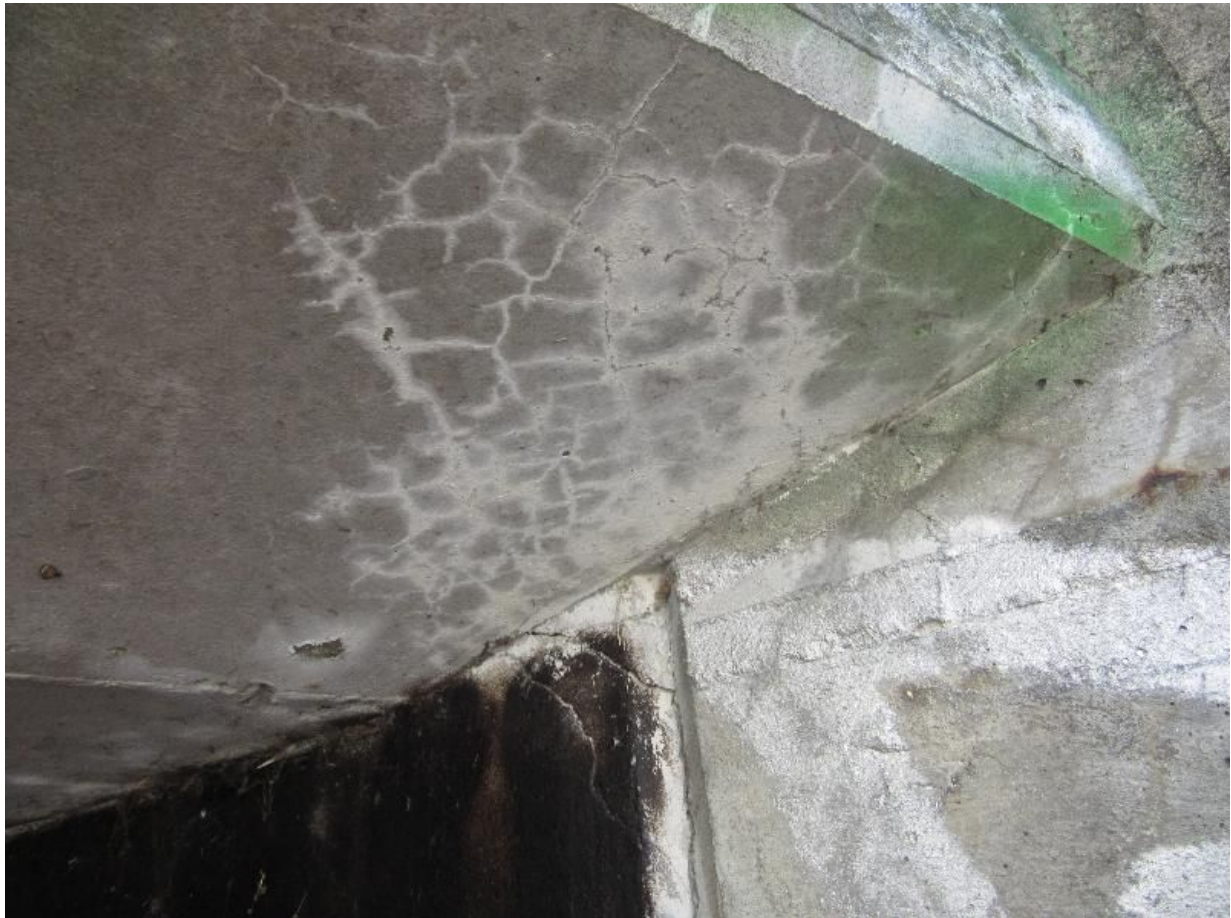
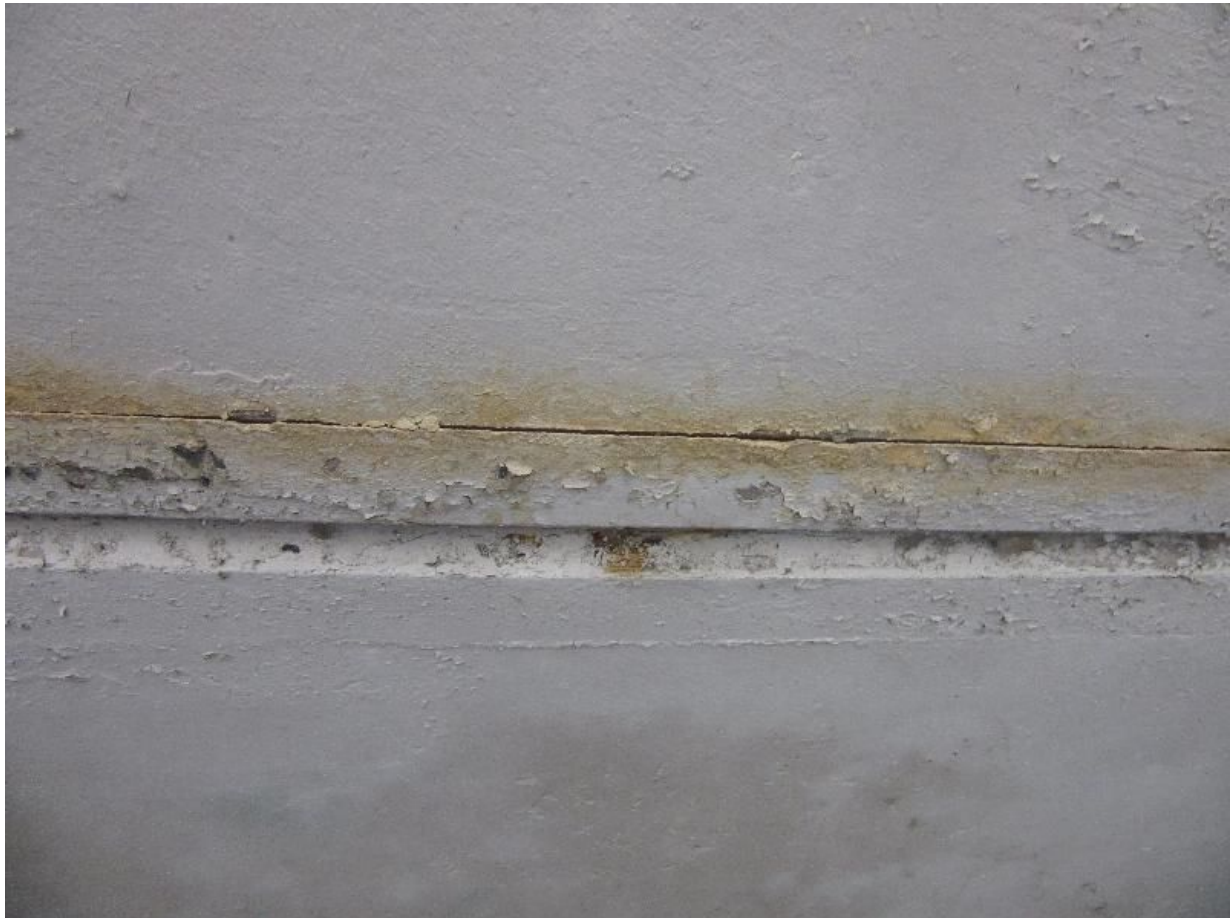
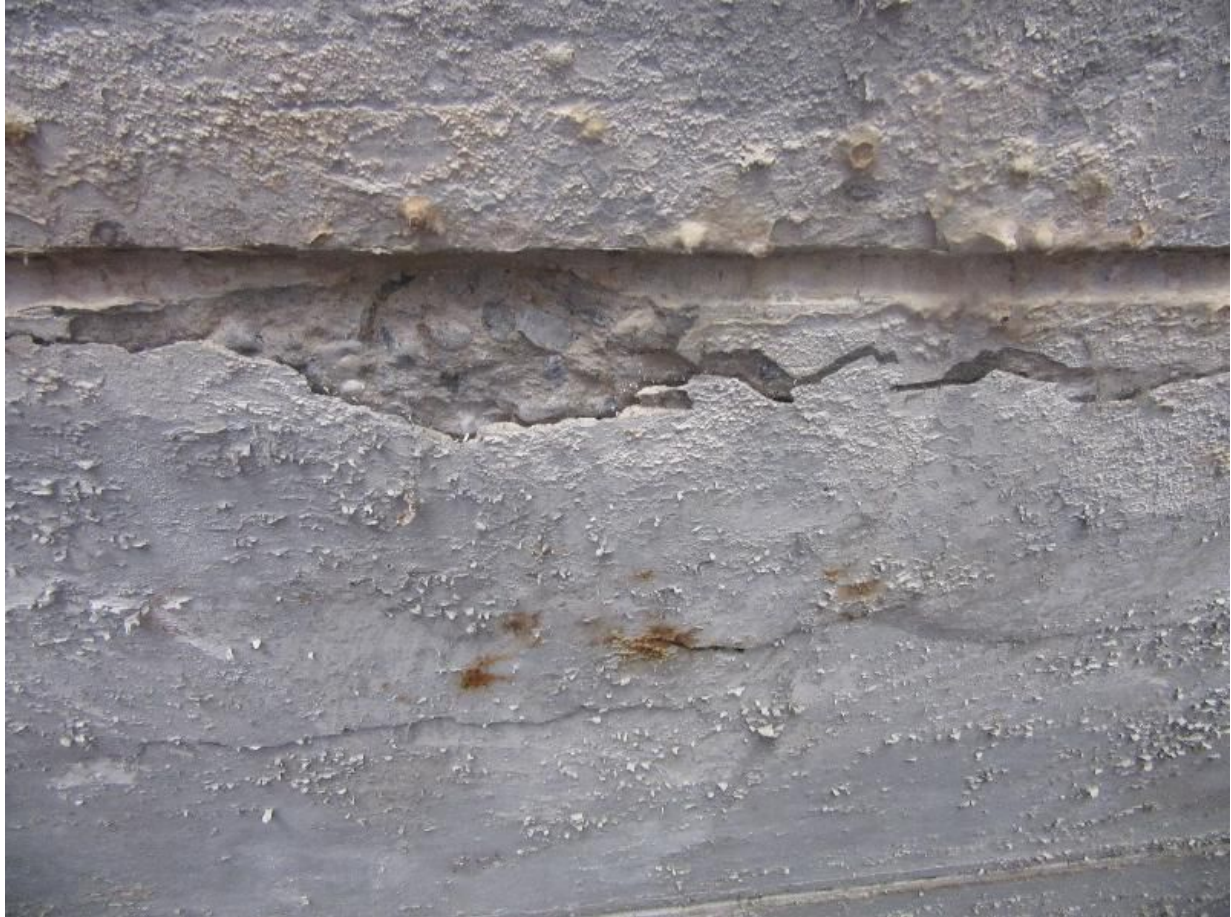
Element 7 Bærende overbygning

- Underside: Maling skaller af, utæt i enkelte fuger med hvide og brune udfældninger og drypsten. Få afskalninger.

Tilstand 2/ +

Skadebeskrivelse Underside: Maling skaller af, utæt i enkelte fuger med hvide og brune udfældninger og drypsten. Få afskalninger.

L Lokalreparation afsk./revne

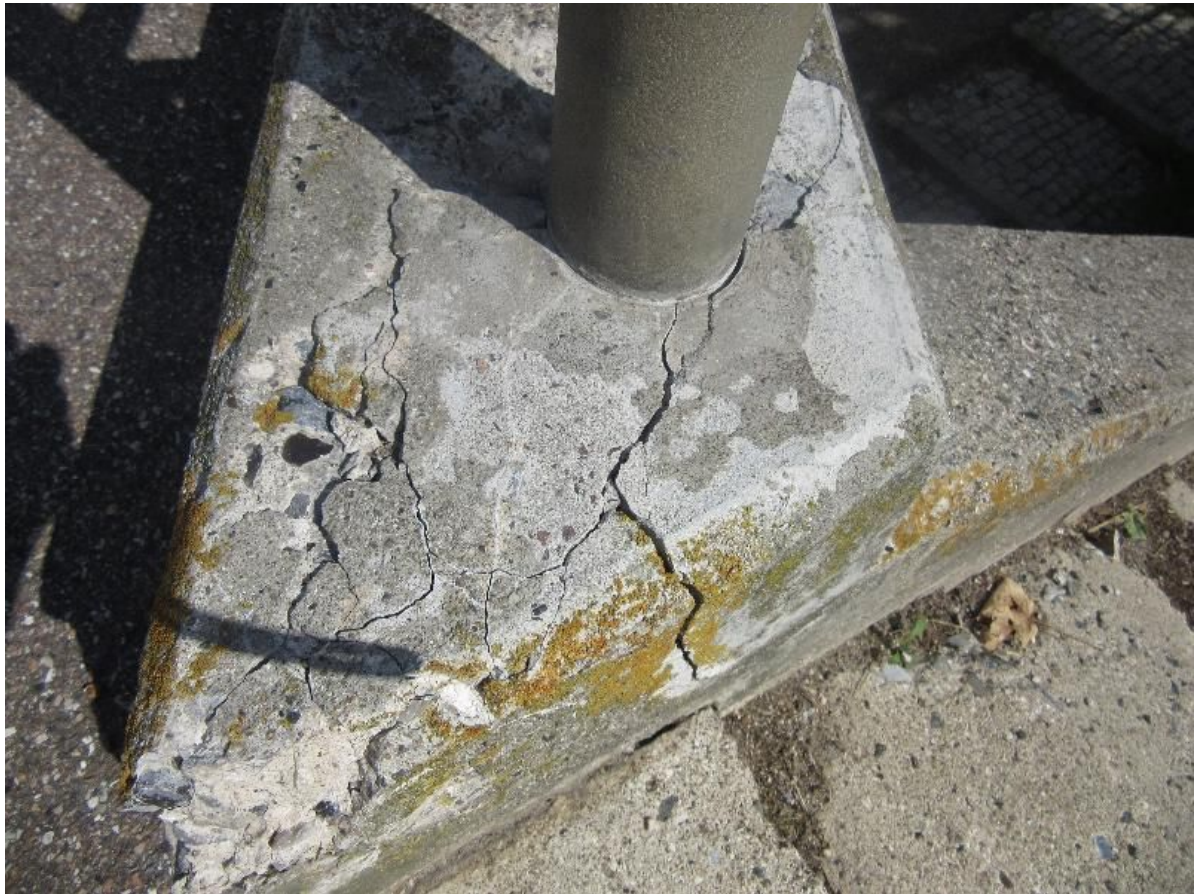
Tilstand:	2	+						1
- Sydøst: Grove revner omkring scepter på hjørnet.

Element	9 Kantbjælker
Tilstand	2/ +
Motiv	Østfacade.
Skadebeskrivelse	Sydøst: Grove revner omkring scepter på hjørnet.

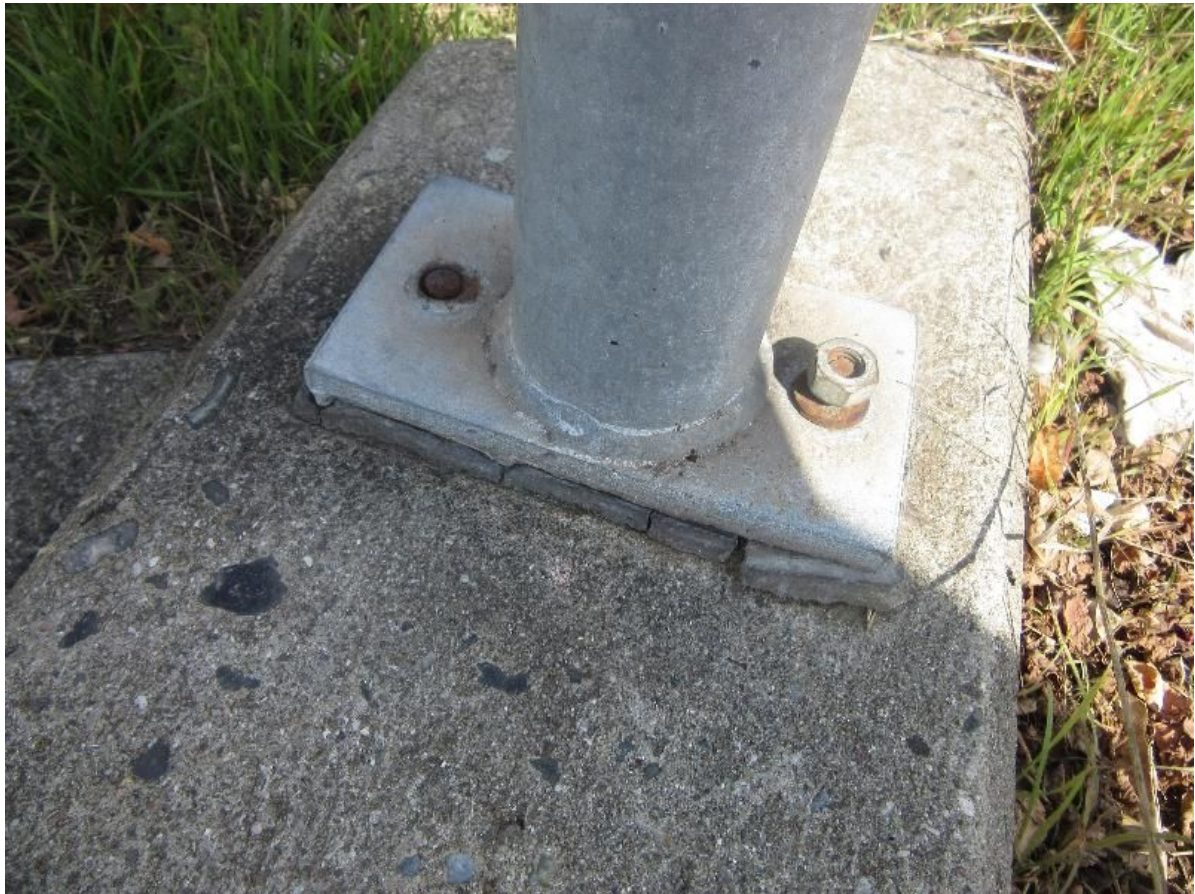
Tilstand:	1	+						2
- Bolte mangler og er rustne.

Element	10 Autoværn / rækværk
Tilstand	1/ +
Motiv	Østfacade.
Skadebeskrivelse	Bolte mangler og er rustne.
