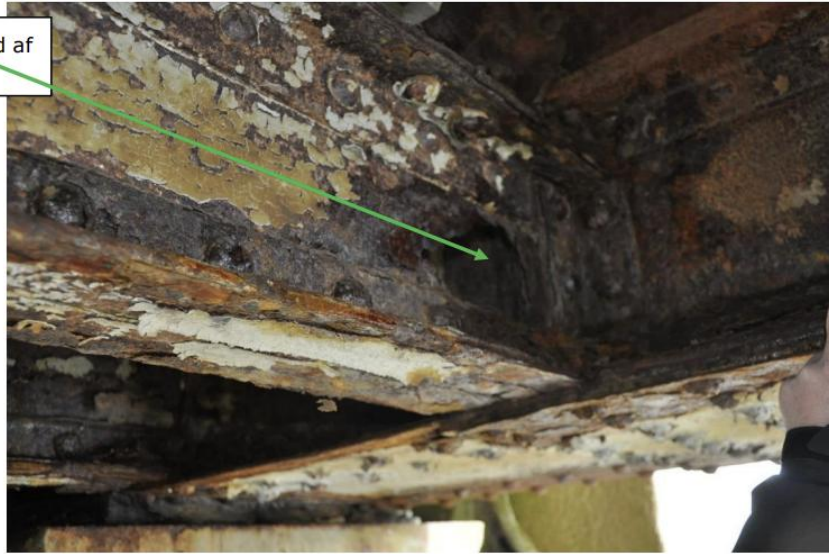
Hul i tværdrager på grund af korrosion.

*Figur 1: Korrosion på tværdrager.*
