## Ny isolering af tunnelen i vestsiden, udenfor kørebane.

Udførselsrapport

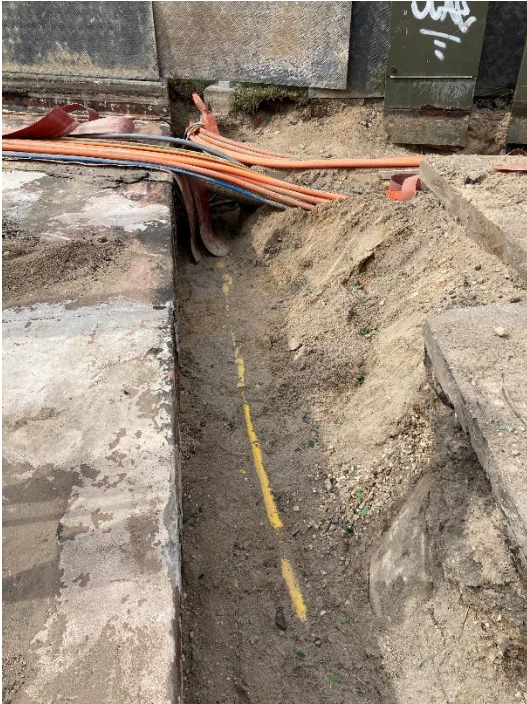
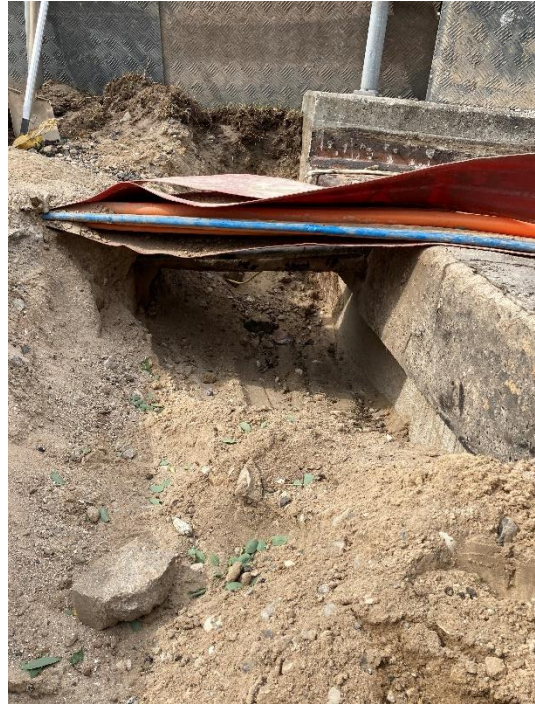
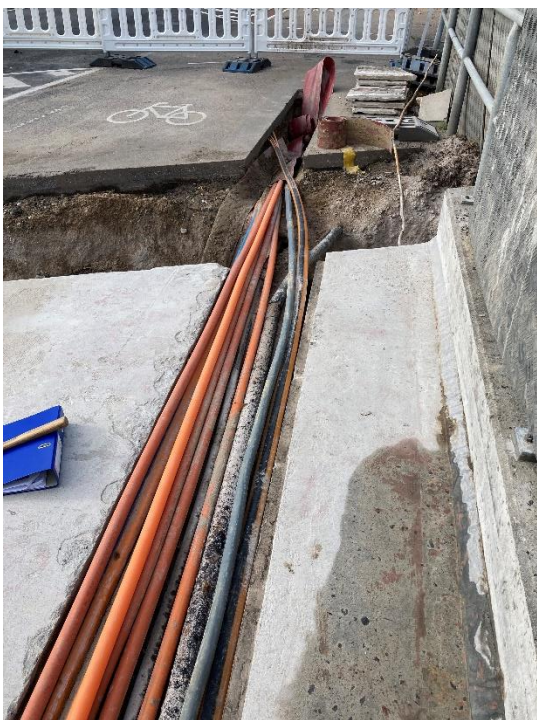
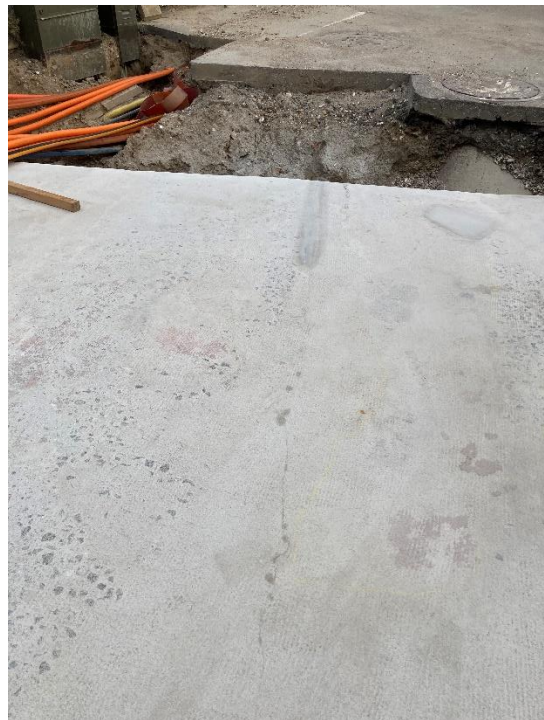
Tunnelen er frigrauet, gammel isolering fjernet.

Tunneldæk rensset og betonskader repareret.

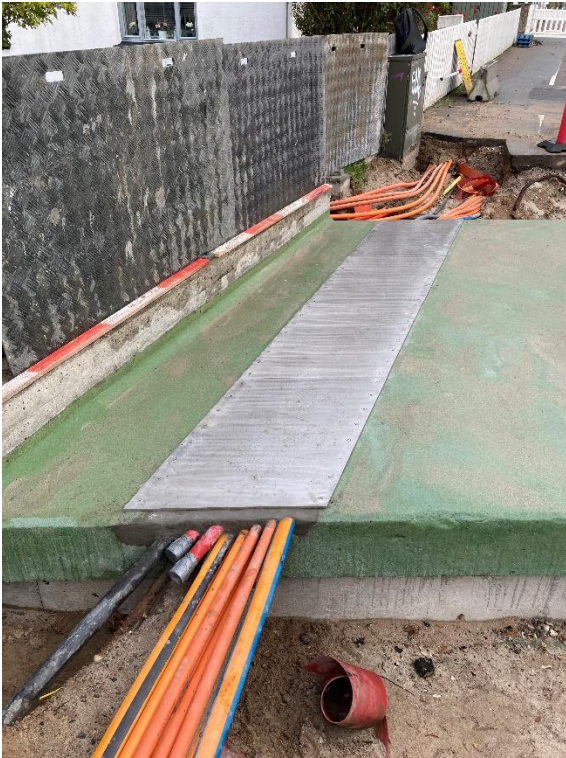
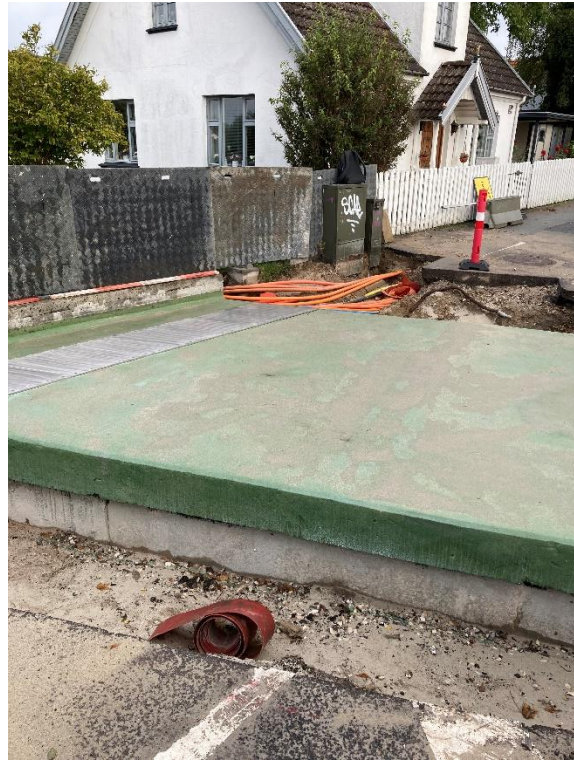
Epoxybehandling af tunneloverflade. Kabel lagt i tunneldæk, afsluttet med 12mm rustfri stålplade

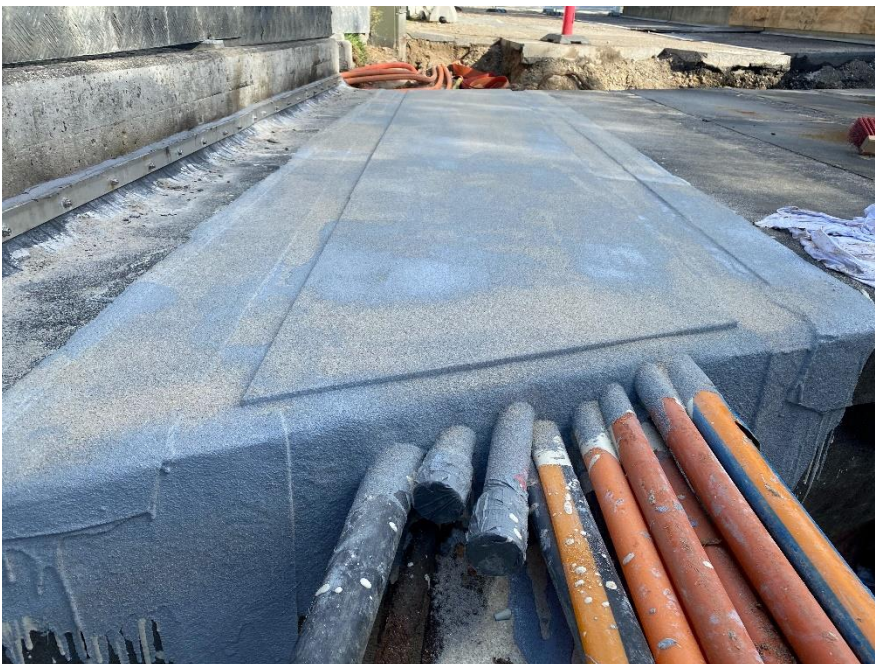
Membran udlagt på tunneldæk, klemskinne monteret, kabelrør indstøbt

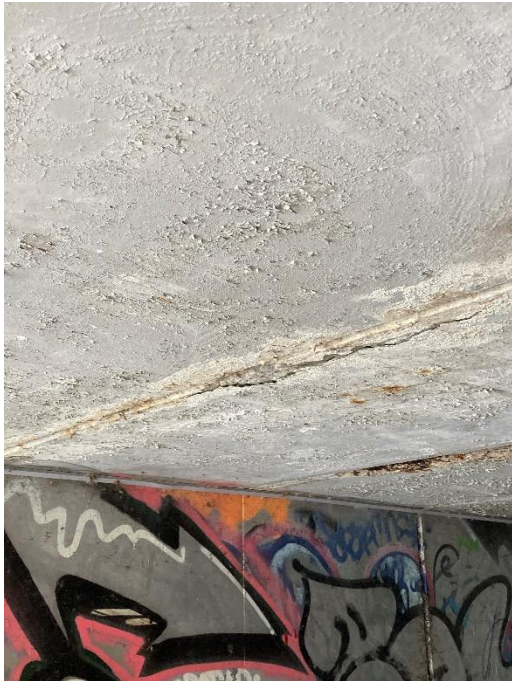
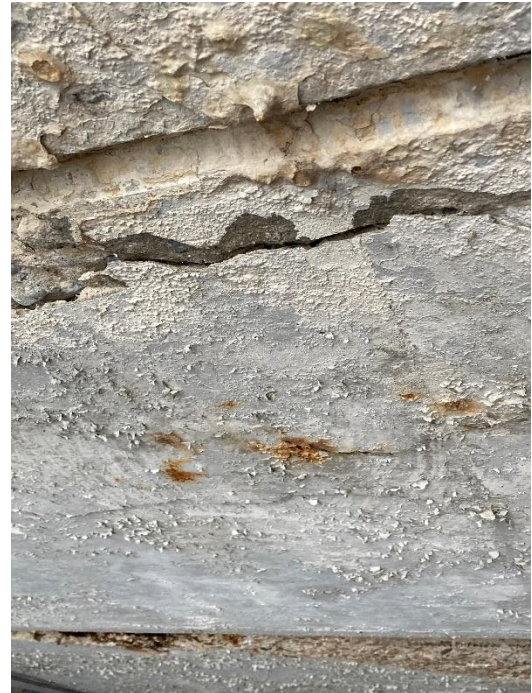
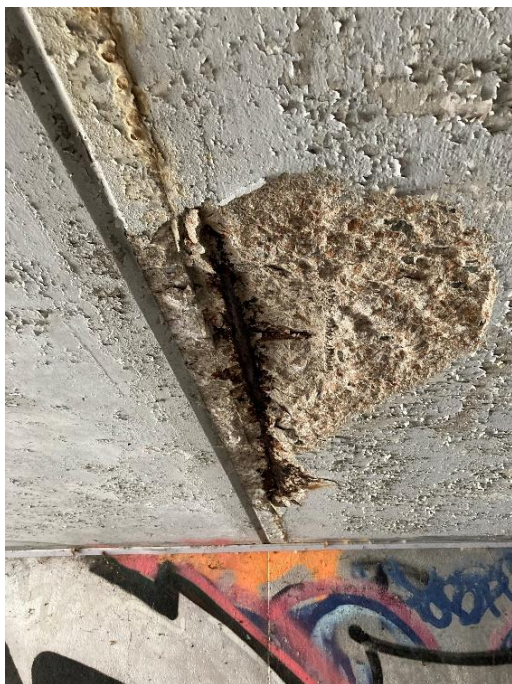
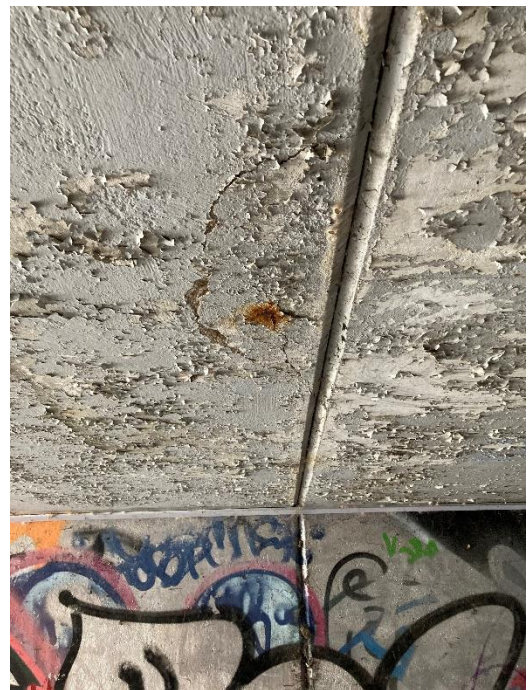
Betonreparationer på underside af dæk.

Skader på underside dæk:

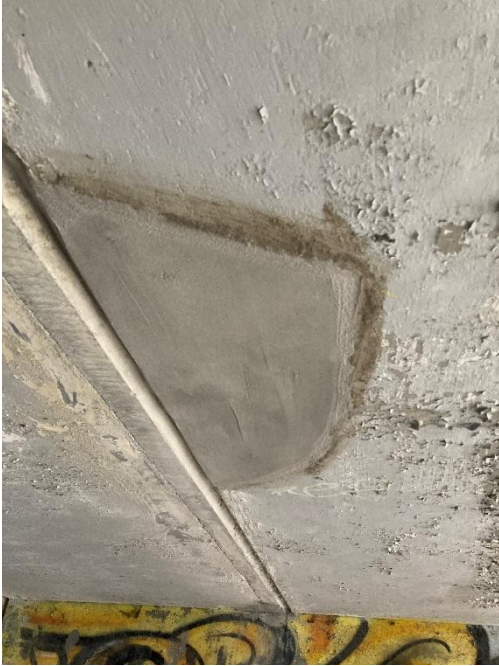
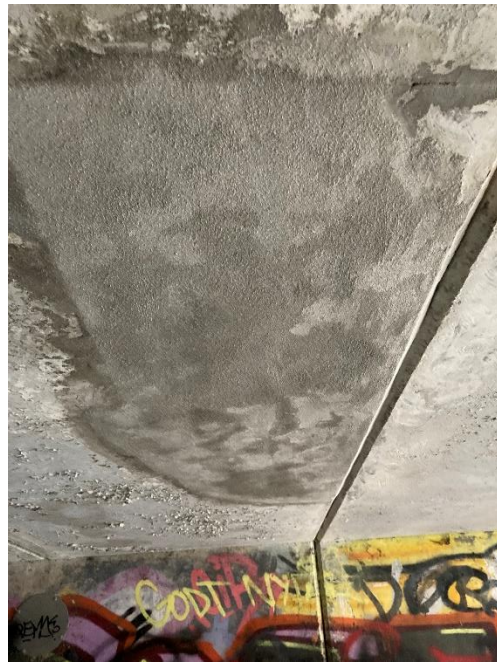
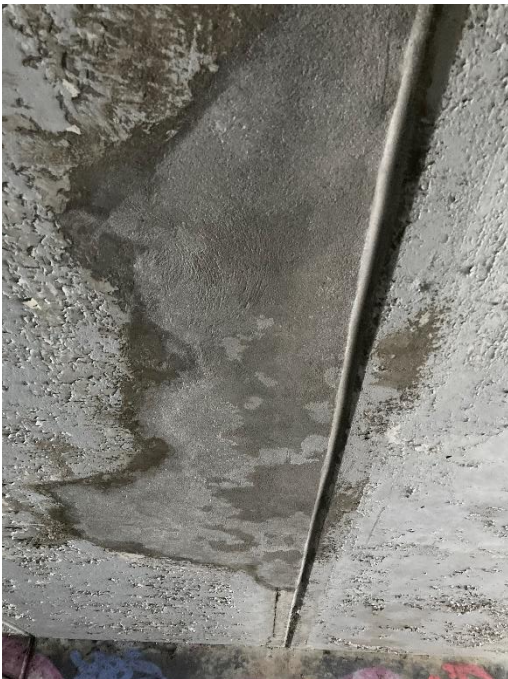
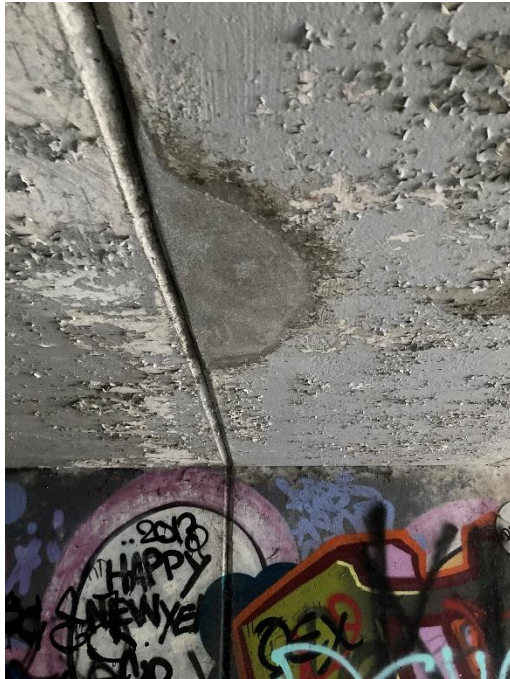
Betonreparationer på underside af dæk

Færdige reparationer
