# Storebro

## Udskiftning af betonbro med stålbro 2012

Torsdag d. 27.02.2020

# Teknologisk institut..

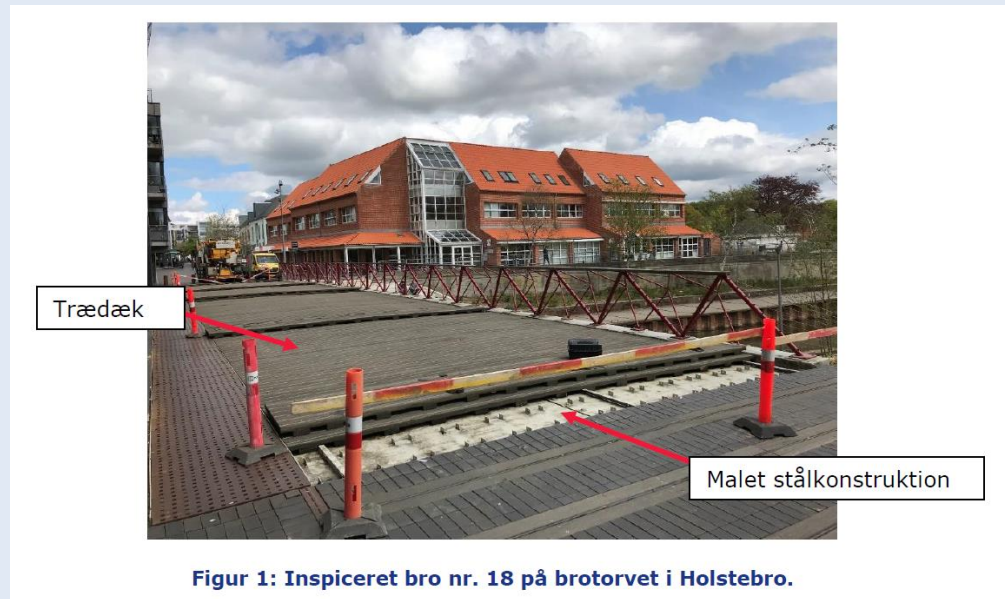
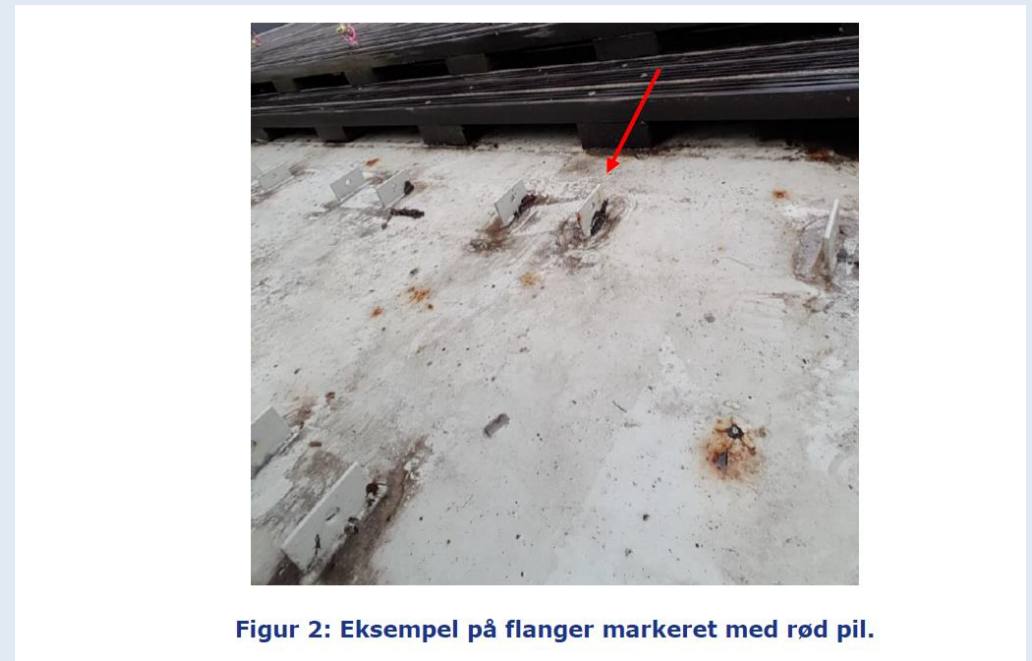
## Billede dokumentation af sektionerne

- Der er observeret store variationer i lagtykkelse af malingsystem på de forskellige sektioner. Sektioner med lav lagtykkelse syntes at udvise højere grad af korrosionsangreb.

- Korrosionsangreb ses særligt på ujævne områder på konstruktionen, hvor en ensartet lagtykkelse kan være svær at opnå f.eks. ved svejsesømme og langs skarpe kanter.
