VIBORG KOMMUNE

Efterslæbsanalyse og eksempler på bygværker som skal prioriteres højt

17.02.2021

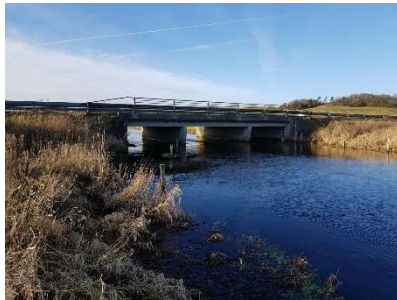
Bro nr. 4943 – Løgstørvej

- **Fløje:** Fine revner med hvide udfældninger.
- **Bærende overbygning:** Mange hvide revner og netrevner på bjælker og underside brodæk.
- **Fugtisolering:** Broen fremstår utæt.

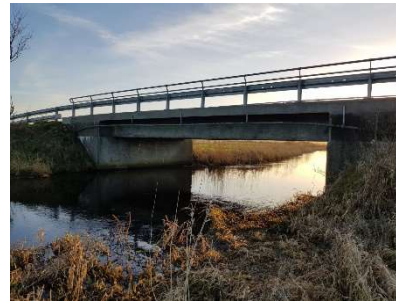
Bro nr. 4959 – Ejstrup Bro

- **Bærende overbygning:** Mange netrevner på bjælker og brodæk. Dæklagsskade med blotlagt korroderet armering.
- **Vederlag:** Fine revner
- **Fløje:** Revner med udfældninger i støbeskel.
- **Autoværn:** Trafiksikkerheden er ikke opretholdt på broen. Fastgørelse på fløje er udført for tæt på enden. Ikke tilstrækkelig styrke.

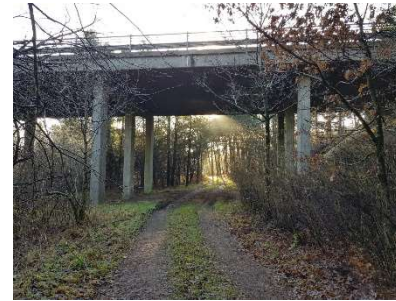
Bro nr. 4967 – Skivevej

- **Bærende overbygning:** Enkelte dæklagsskader med blotlagt korroderet armering, samt flere fine opfugtede revner på u.s. brodæk. Gennemsvivninger ved 5. søjlerække fra vest. Opfugtede plamager på u.s. brodæk.
- **Fugtisolering:** Utæt
- **Kantbjælker:** Gennemsvivninger på u.s. kantbjælke ved alle fuger, samt ved lodrette revner. Flere steder med rustudtræk, samt fine revner på overside.

Der er udført særeftersyn af broen for undersøgelse af restlevetiden på fugtisoleringen. Betonen i brodækket er overordnet stadig i god stand, dog indeholder betonen ikke længere et frostsikret luftporesystem. Fugtisoleringens funktion er afgørende for broens restlevetid. Det anbefales at udskifte fugtisoleringen inden for 3-6 år. På samme strækning er der 2 yderligere broer, som er udført på samme tid og med samme konstruktion. Forventede entrepriseomkostninger 4.530.000,- ekskl. moms.

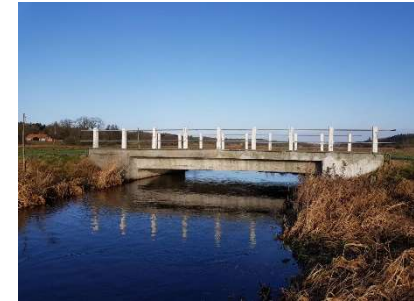
Bro nr. 4972 – Boruphedevej

- **Bærende overbygning:** Mange vandrette revner på bærende bjælker, samt tidligere udførte reparationer. Flere mindre afskallinger på u.s. brodæk.
- **Vederlag:** Mange vandrette revner på vederlag imellem bjælker.
- **Fløje:** Mange revner.
- **Fugtisolering:** Utæt.
- **Autoværn:** Trafiksikkerheden er ikke opretholdt på broen. Der er risiko for direkte påkørsel af broautoværnet. Forvittringer på sceptre og afskallende overfladebehandling.

Der mangler autoværn op til broen. Autoværn fremstår for spinkelt og utidssvarende og opfylder ikke krav til broautoværn. Det vurderes at kantbjælker formentlig ikke er stærke nok til at fastholde et broautoværn. Betonskader på bærende bjælker udbedres, samt udskiftning af fugtisolering. Der bør udføres et særeftersyn, for klarlæggelse af skadesomfang på bjælker.

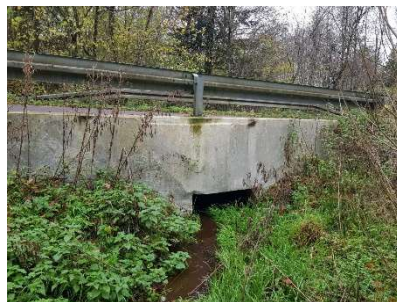
Bro nr. 19595 – Åhusevej

- **Bærende overbygning:** Store afskallinger under I-jern, samt kraftig korrosion på I-jern.
- **Vederlag:** Grov sætningsrevne i NV
- **Kantbjælker:** Gennemsivninger under begge kantbjælker.
- **Fugtisolering:** Utæt under begge kantbjælker.
- **Autoværn:** Påkørt i vest. Bolte trukket op af kantbjælke.

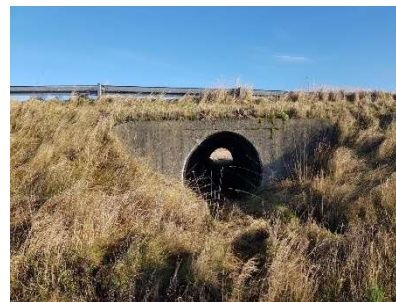
Bro nr. 11700 – Løgstørvej

- **Bærende overbygning:** Mange gennemtæringer i bunden af røret.
Kraftig korrosion i bunden af røret.

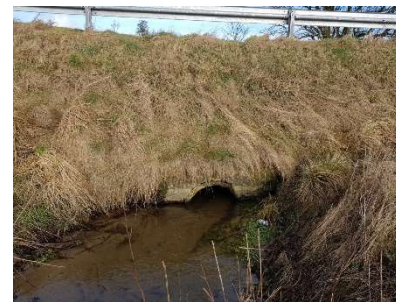
Bro nr. 19611 – Lundvej

- **Bærende overbygning:** Flere rørbrud under vejen.
- **Fløje:** Grove forvittringer og revner på begge frontmure.
- **Autoværn:** Nedføring i NØ påkørt.

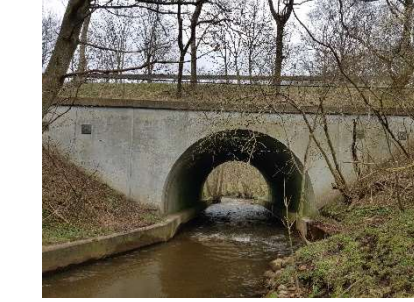
Bro nr. 5076 – Århusvej

- **Bærende overbygning:** Flere revner med hvide og brune gennemsvimninger på u.s. brobue.
- **Vederlag:** Flere områder med revner på fundamentskant.
- **Kantbjælker:** Fine hvide revner på yderside og mosebegrøning på overside
- **Rækværk:** Afskallende overfaldebehandling, samt manglende omkringstøbning af samling.
